STUDIU ISTORIC

**IMOBIL STRADA VASILE LUCACIU NR.24**

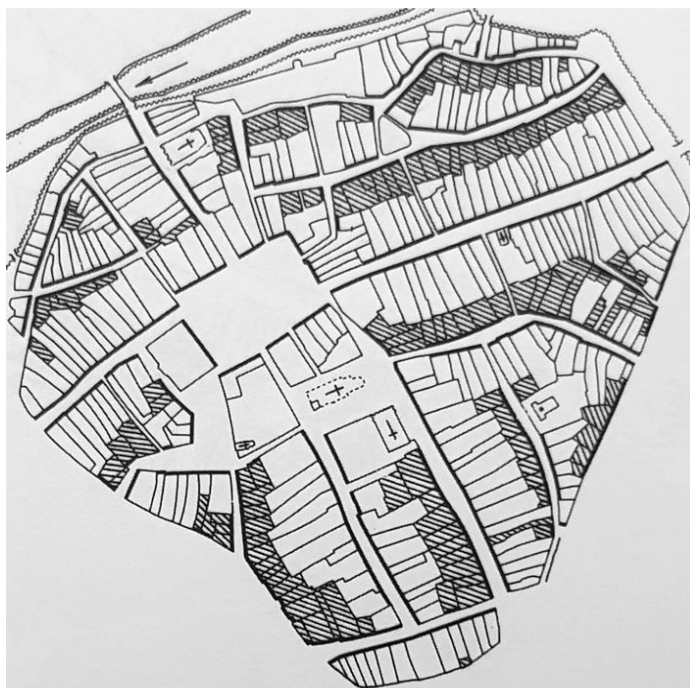
foto 9- formarea parcelor "de îndesire"- Niedermaier

Abia după începutul sec. al XVII-lea începe densificarea fondului construit prin apariția așa-ziselor "parcele de îndesire". Acestea s-au format prin împărțirea parcelor lungi, dintre două străzi (parcele ocupate de curțile caselor spre o stradă și grădini spre cealaltă) și apariția unor case noi spre străzile secundare (v. *foto 9*<sup>5</sup>). Fenomenul nu marchează doar o evoluție a parcelarului și o densificare a spațiului construit, ci și o modificare a modului de viață: de la un mod de viață încă preponderent agrar, reprezentat de gospodării cu grădini, la un mod de viață specific ocupațiilor urbane (meșteșugari, comercianți etc.), în care grădinile nu mai contau atât de mult în economia familiei.

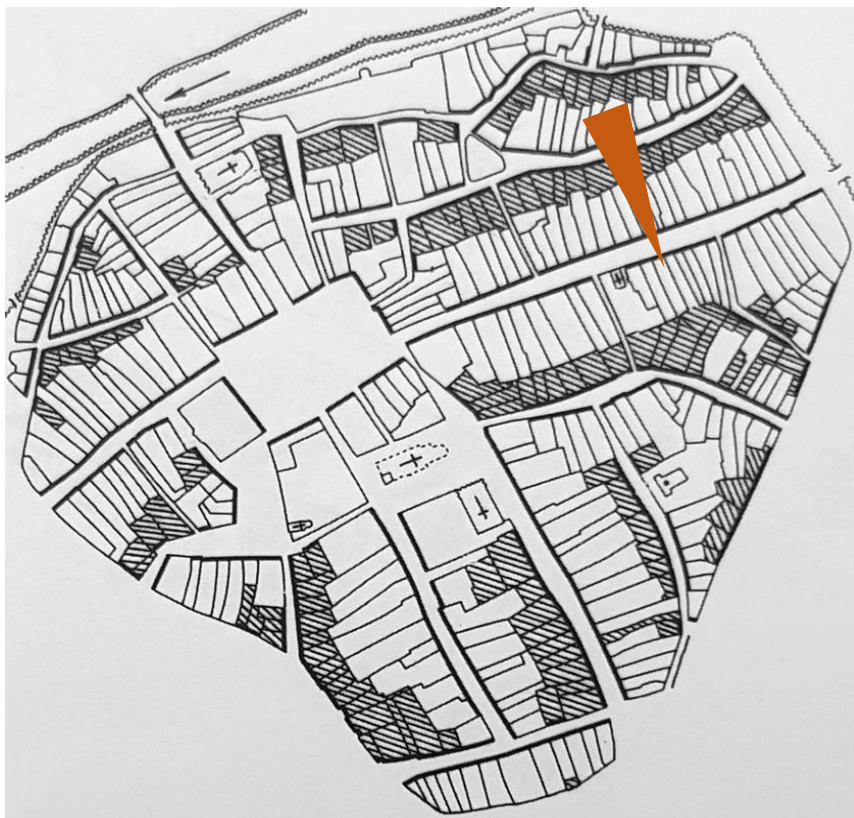
foto 11- începutul sec. al XVII-lea - Niedermaier

Cea de-a doua imagine reprezintă parcela noastră, la începutul secolului al XVII-lea, după procesul de îndesire propus de autorul Genezei orașelor medievale în Transilvania. Această configurație o găsim și în toate documentele cartografice pe care le-am consultat. (foto 12, 13, 14,15,16,17,18 și 19)

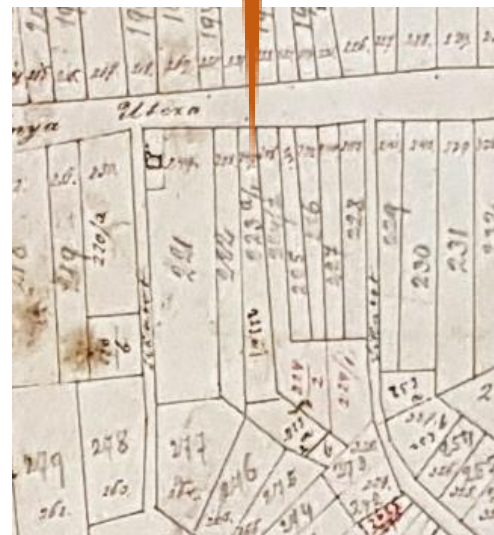
foto 15- Baia Mare și zona studiată în prima harta cadastrală (1850-1860)

Prima hartă pe care se poate citi forma parcelei este harta cadastrală din 1850 (foto 15), și constatăm că aceasta configurație nu se modifică în niciunul din documentele cartografice pe care le-am consultat și prezentat mai sus, cel din 1899, 1915, 1938, 1974 și 2020. Forma acesteia este un dreptunghi alungit, cu latura îngustă la stradă, ușor mărit la sud, la fundul parcelei, integrându-se în țesutul format cu începere din secolul al-XV-lea. Remarcăm forma clădirii, de tip bară, care se aliniaza la frontul celorlalte clădiri (front continuu deschis), cu anexa situată în spatele clădirii principale, element prezent cu certitudine anterior ridicării franciscane (1867), unde este evidențiat.

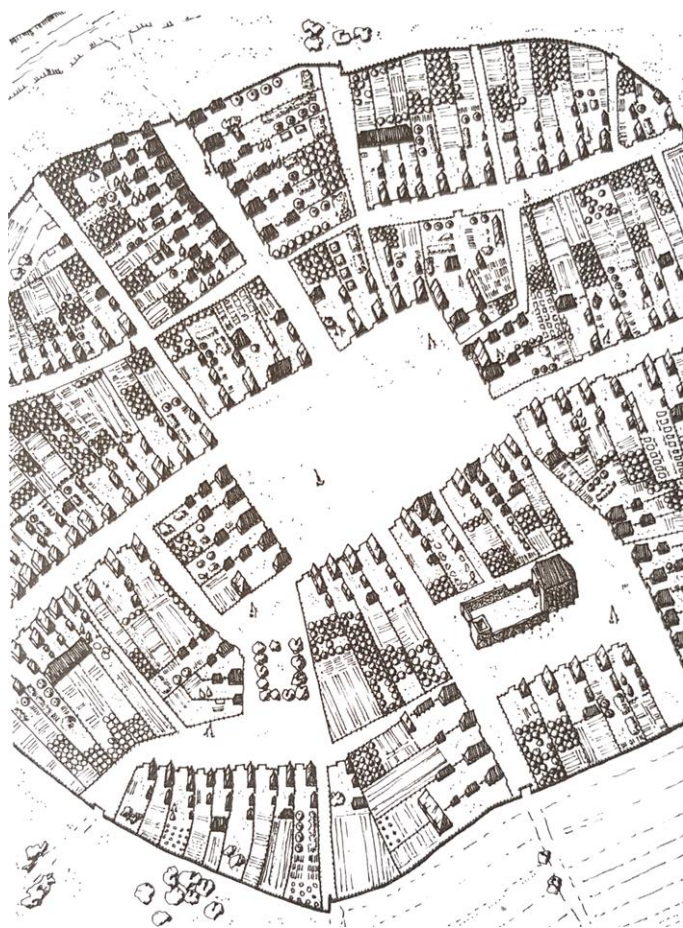
foto 22- schiță a imaginii posibile a orașului la 1350- Niedermaier

Informații despre evoluția fondului construit avem, de asemenea, de la Paul Niedermaier, care ne propune chiar o posibilă imagine a orașului la 1350 (foto 22<sup>6</sup>). Vedem aici un țesut construit rarefiat, format din case mici pe parter, probabil din lemn, cu grădini mari.

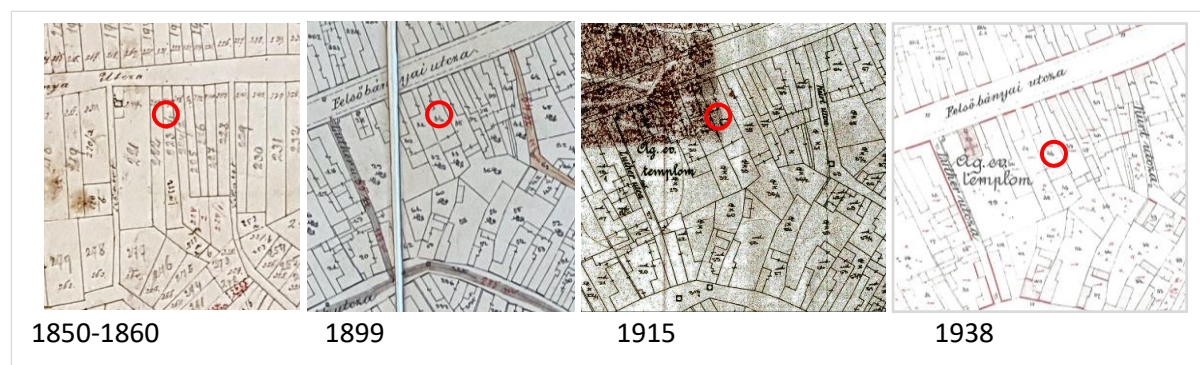
foto 29 Evoluția parcelei

Tot la acel capitol s-a prezentat și prima evidență a formei actuale a parcelei, anii 1850-1860, în harta cadastrală de la acea dată. Datarea precisă nu o putem stabili la acest moment, dar ea e probabil ante quem. Ce este evident e că de la această dată, forma parcelei nu se modifică, nu există dezmembrări sau comasări până la această dată.

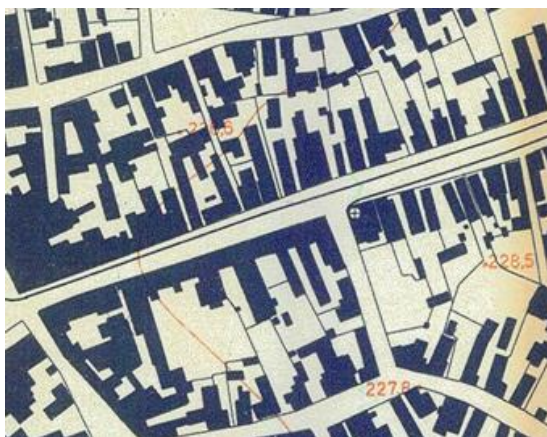
foto 36- Extras din harta cadastrală din 1974

Până în anul 1938, configurația edificatelor nu se modifică, deci extinderea în suprafață de 37 mp o putem estima între această dată și 1974, de când datează harta de mai jos (foto 36), unde se vede că edificiul are amplitudine similară casei parohiale. S-ar putea restrânge perioada edificării extinderii, între 1972 și anul 1974.

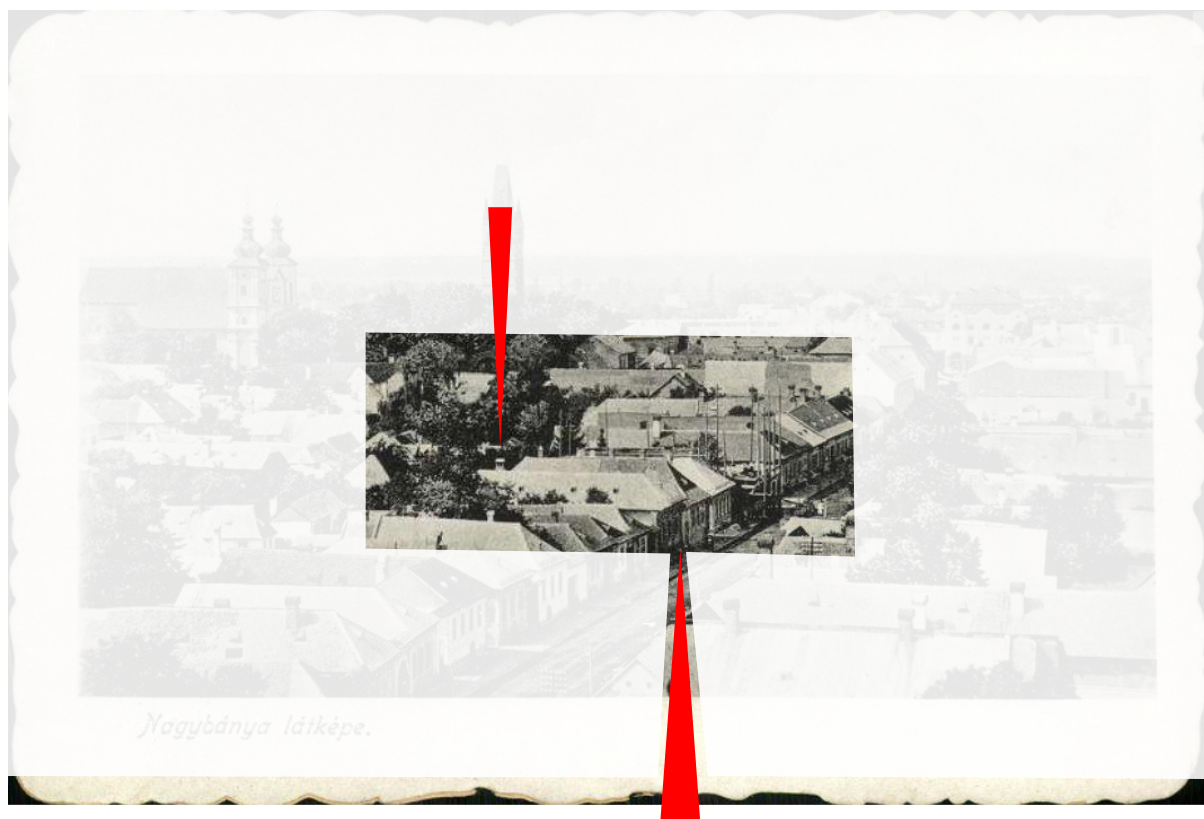
foto 35- Coșul de fum, prezent în fotografia din 1912, martor al extinderii.

Această analiză însă poate să fie viciată de un fapt deseori întâlnit de actualizarea incorectă a hărților cadastrale, fapt petrecut și în cazul nostru. Martor imbatabil al extinderii în cazul de față este fotografia din 1912 (foto 32), unde se poate constata cel de al doilea coș de fum, deja este prezent în treimea posterioară a casei. Adiacent acestei dovezi este și soluția structurală adoptată la planșeul de la subsol, este drept, ușor artizanală, beton cu profile metalice (planșeu Matray), utilizată la începutul secolului al XX-lea. Ca urmare putem data extinderea între 1903

și 1912, ea fiind realizată de proprietarii de la acea dată, Horvath Andras și soția Slevenszki Johanna Maria (foto 35).

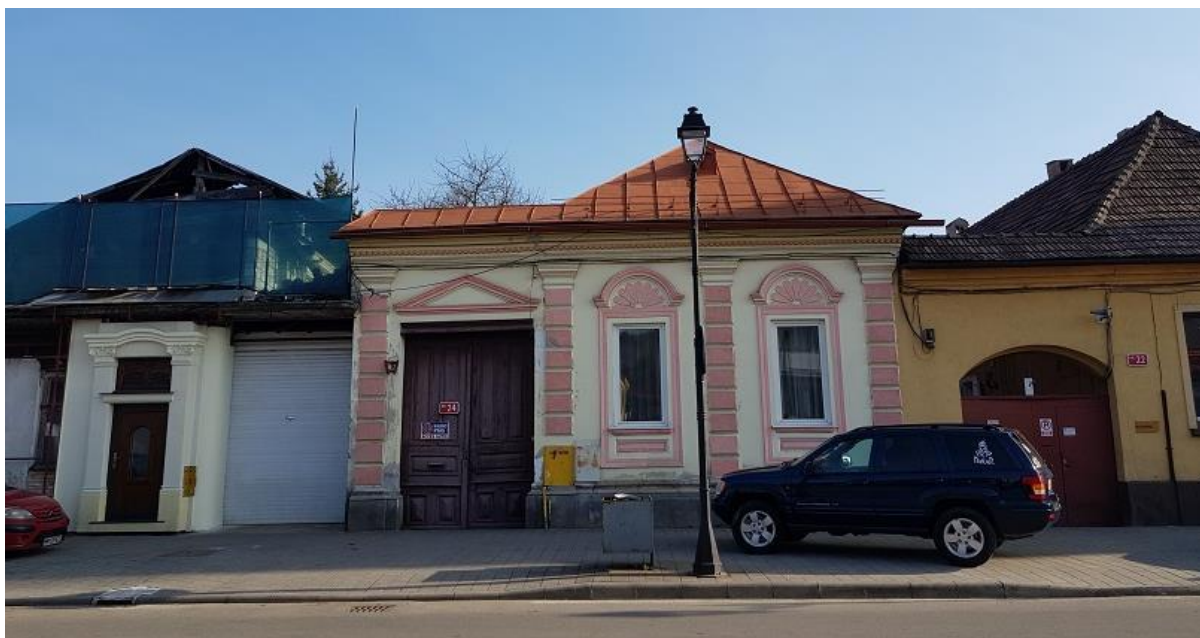
foto 59 Fațada principală a clădirii

Pe lângă aspectele urbanistice care sunt deosebit de importante pentru protejarea patrimoniului și sub acest aspect faptul că parcela istorică nu a fost modificată este un beneficiu, fațada principală a fost al doilea element care a determinat includerea clădirii studiate în lista celor 76 de imobile cu valoare culturală medie. Deși frontul la stradă este de mici dimensiuni, sub 10,00m, prin ornamentica adoptată, atenția la detalii, armonizarea materialelor și acuratețea execuției, clădirea a căpătat caracter, definindu-se astfel ca reprezentant al stilului eclectic clasicist. Clădirea și poarta de acces sunt tratate integrat, astfel că participarea imobilului la configurarea frontului străzii crește ca importanță. Astfel, fațada nordică este ordonată de patru axe verticale, reprezentate de cei patru pilaștri, cel estic mărginește poarta de acces, cel de al doilea, participă simultan la configurarea plastică a porții și clădirii, cel de al treilea este situat în zona mediană a clădirii, axată pe coama acesteia și cel din urmă închide clădirea spre vest. Pilaștri sunt divizați în bosaje tip rustica, cu capiteli simple de tip toscan care, la rândul lor susțin o arhitravă decorată cu denticuli și o cornișă generoasă cu muluri de tip cavetă și dusină. Pilaștri sunt pozați pe un soclu care iese din planul fațadei, cu care se racordează printr-o modenatură compusă dintr-o cavetă, dusină și listel. Ferestrele prezente pe această latură a clădirii sunt decorate cu un ancadrament amplu, care include și parapetul, alcătuit din două baghete alipite, iar parapetul, la rândul lui este completat cu o ramă ce încadrează un panou fațetat. Elementul care dă clădirii un caracter special este frontonul corb de deasupra ferestrelor, de tip mâner de coș, cu lunetele decorate cu un motiv floral stilizat, dar deosebit de plastic. La rândul ei și partea fixă a porții, este marcată de un fronton triunghiular de această dată, conturat cu muluri compuse din dusină, cavetă și listel. La rândul ei, partea mobilă a porții de acces, din lemn în două canaturi, este decorată cu panouri fațetate, dispuse în trei registre, baza, zona mediană și cea superioară, verticale la extremități și orizontale în cea de a treia zonă. Cromatica în momentul de față nu onorează ornamentația aleasă și cu grijă executată la o dată pe care nu o putem preciza în momentul de față.

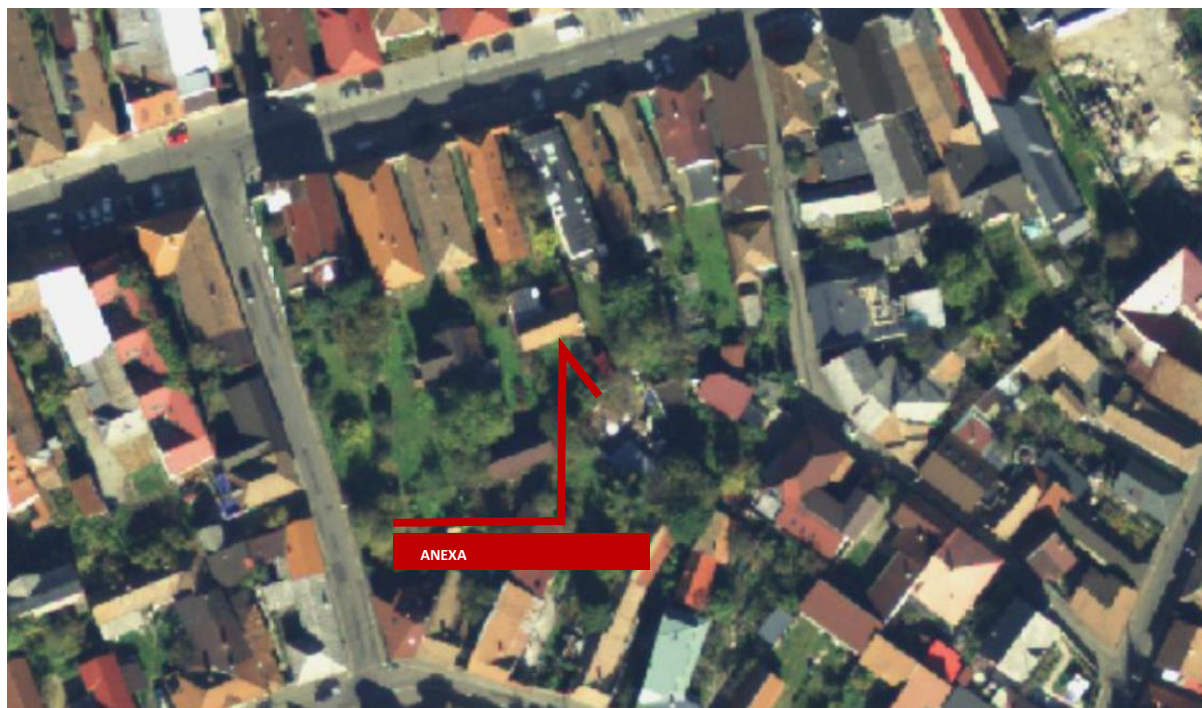
foto 61 Anexa imobil str. Vasile Lucaciu nr.24

Anexa, după cum am prezentat în capitolul IV.1 în această structură este ridicată odată cu casa, având structura asemănătoare cu aceasta. Precizăm că, se pare că este pe locul alteia mai vechi, care cu certitudine exista, vezi harta franciscană. Anexa este o construcție parte, cu planșeu din lemn, cu acoperiș în două ape.

După configurație, anexa nu pare să fi fost una gospodărească, ea pare să fi fost edificată pentru a servi ca și un mic atelier meșteșugăresc. Construcția nu are o valoare deosebită din punct de vedere al patrimoniului, ce e totuși de semnalat e grija cu care, deși situat în zona posterioară a proprietății, fără să aibă expunere spre spațiul public, construcția are elemente de decor în zona cornișei.
