**STUDIUL ISTORICO-ARHITECTURAL AL CLĂDIRII "TRICOMAR"-  
FOSTA ȘCOALĂ CIVILĂ DE FETE, FOSTA EPISCOPIE GRECO-CATOLICĂ  
BAIA MARE, STR. VASILE LUCACIU NR. 61**

**IANUARIE- FEBRUARIE 2024**

AMPLASAMENT: : Baia Mare, str. Vasile Lucaciu nr. 61  
COD LMI 2015: : MM-II-m-B-04461  
BENEFICIAR: : s.c. REVOLUTION ECO CONSTRUCT s.r.l.

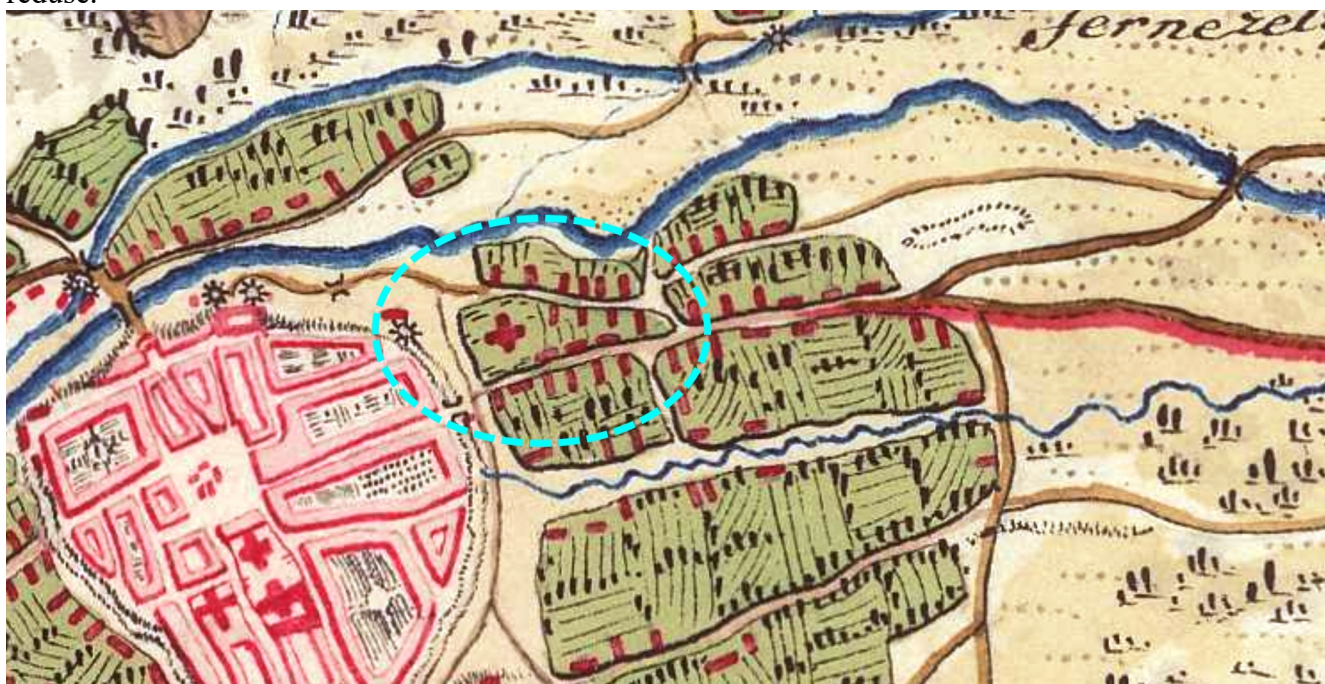
foto 1- ridicarea iosefină (cca. 1771-1773)

Prima ridicare topografică austriacă (ridicarea iosefină, 1769-1773) surprinde exact configurația a orașului vechi încă închis între ziduri, dar cu cartiere în curs de dezvoltare în zona extra muros. În a doua jumătate a secolului XVIII, observăm că aceste cartiere periferice au un caracter mai degrabă rural (*foto 1*<sup>1</sup>): dacă orașul vechi este reprezentat prin clădiri mari colorate cu roșu sub forma unor insule continue de culoare, periferia este ocupată cu case mici și anexe gospodărești, cu grădini delimitate clar. Spre deosebire de țesutul construit dens din centru, la periferie țesutul construit este încă rarefiat și predomină verdele grădinilor. Este reprezentată poziția bisericii greco-catolice cu curtea sa foarte largă (care este și azi cimitirul parohial), ceea ce înseamnă că harta reprezintă finalul perioadei de întocmire a ridicării iosefine, între 1771 și 1773. Ieșirea spre Baia Sprie se face pe un pod situat în dreptul porții Băii Sprie, fiind încă prezent șanțul de apă care înconjoară fortificația.

De-a lungul străzii vedem edificate atât case dispuse cu fațada îngustă spre stradă, cât și case cu fațada lungă în aliniament; aceasta este o situație de tranziție, întrucât casele cu fațada în aliniament sunt tot mai multe pe măsură ce îndesirea parcelor face ca spațiul curților să aibă dimensiuni tot mai reduse.

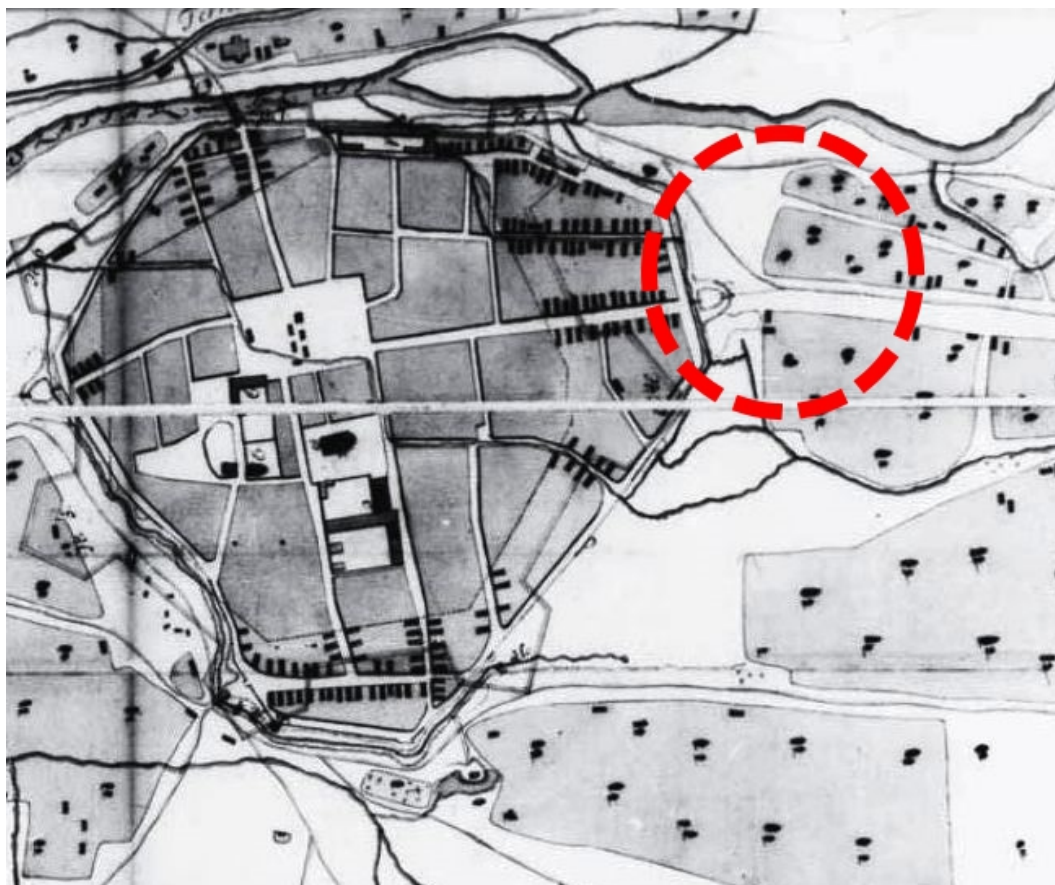
foto 2- propunere de cetate Vauban la Baia Mare- cca. 1770- cu marcarea poziției viitoarei Școli de Fete

Adăugăm aici planul cetății Vauban propuse în jurul anului 1770<sup>2</sup>; evident, desenul se concentrează pe conturul propus al fortificației și detaliază chiar o suprapunere cu țesutul construit existent, astfel încât să se înțeleagă volumul demolărilor propuse pentru a face loc fortificației. Prin urmare, periferiile- inclusiv zona care ne interesează aici- sunt tratate mai puțin detaliat, fiind reprezentat un țesut construit rarefiat și neregulat, probabil doar o sugestie de ocupare a terenului. Pe hartă nu apare biserica greco-catolică, dar vedem poarta Băii Sprie pe ieșirea estică din oraș spre Baia Sprie: e reprezentată ca o poartă foarte mare, ceea ce demonstrează importanța pe care această arteră o avea deja pentru oraș.

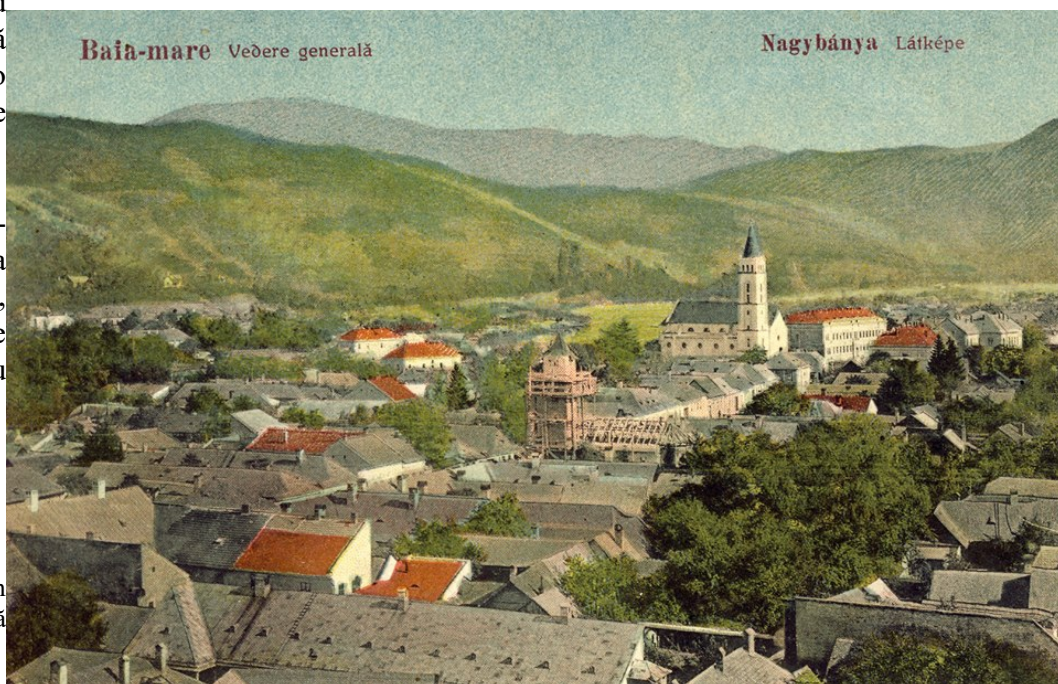
foto 21- panoramă din  
1911-1912, reeditată  
după 1921

Din 1911-1912 avem o panoramă asupra bisericii greco-catolice și Școlii de Fete, privind din lungul străzii Baia Sprie (azi Vasile Lucaciu); deși această imagine conține și ea text în limba română, datarea sa la 1911-1912 este certă, întrucât în plan apropiat se vede biserica luterană în curs de execuție. Fiind

colorizată, această imagine ne oferă o idee despre materialele învelitorilor: biserica greco-catolică era acoperită cu tablă, iar Școala de Fete era acoperită cu țiglă roșie (foto 21).

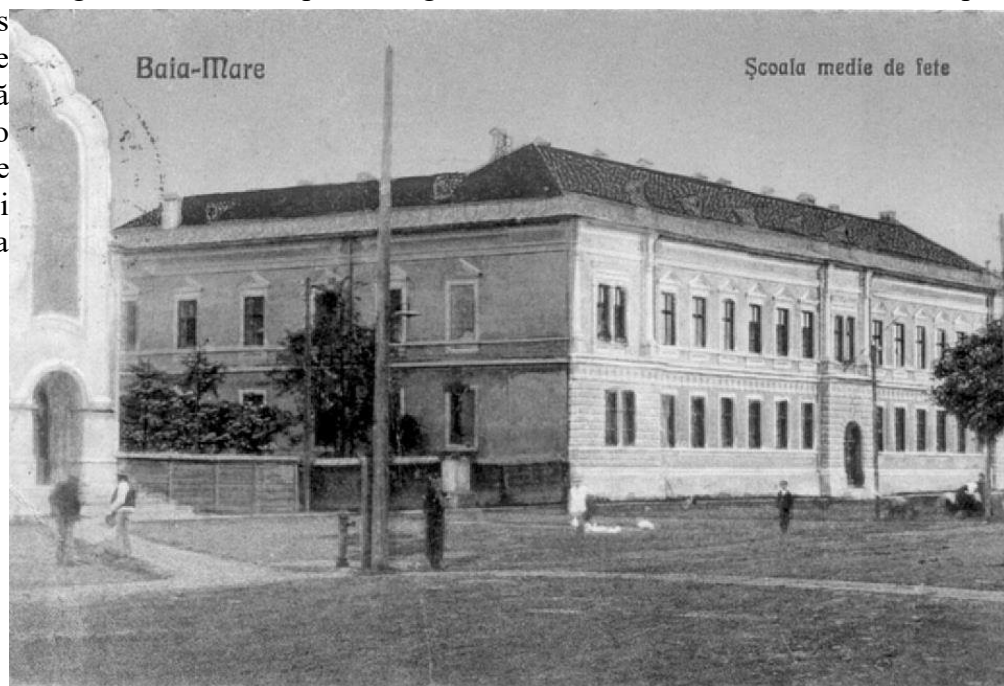
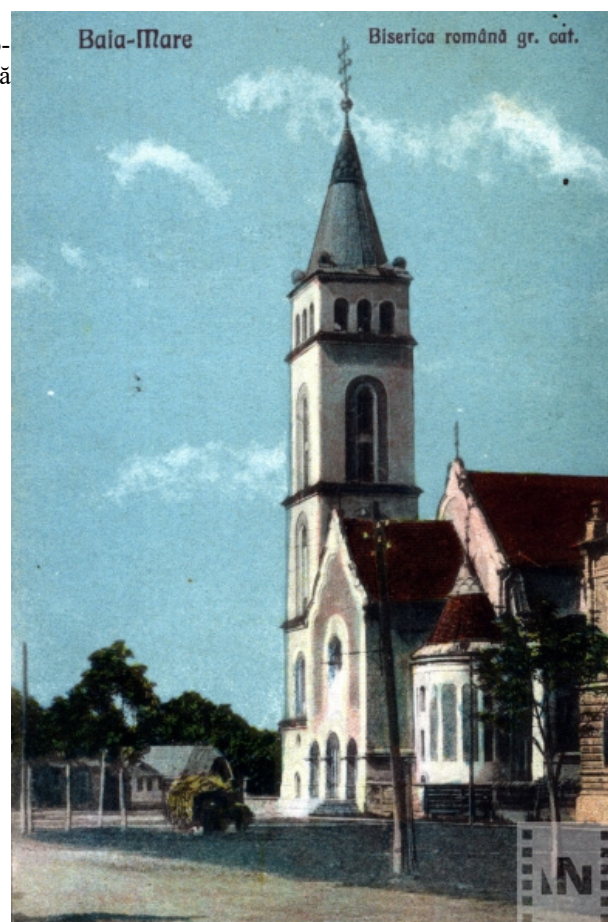
foto 22, 23- imagini din 1925 cu școala e fete și biserica greco-catolică

Din 1925 datează două fotografii care ne arată o situație schimbată în ceea ce privește strada Industriei. Adiacent bisericii greco-catolice a apărut un gard înalt din scânduri, iar curtea din dreptul școlii de fete și-a redus lățimea pentru a permite lărgirea străzii. Această situație sugerează o operațiune de sistematizare a străzii care să fi permis lărgirea ei (foto 22<sup>33</sup>, 23<sup>34</sup>).

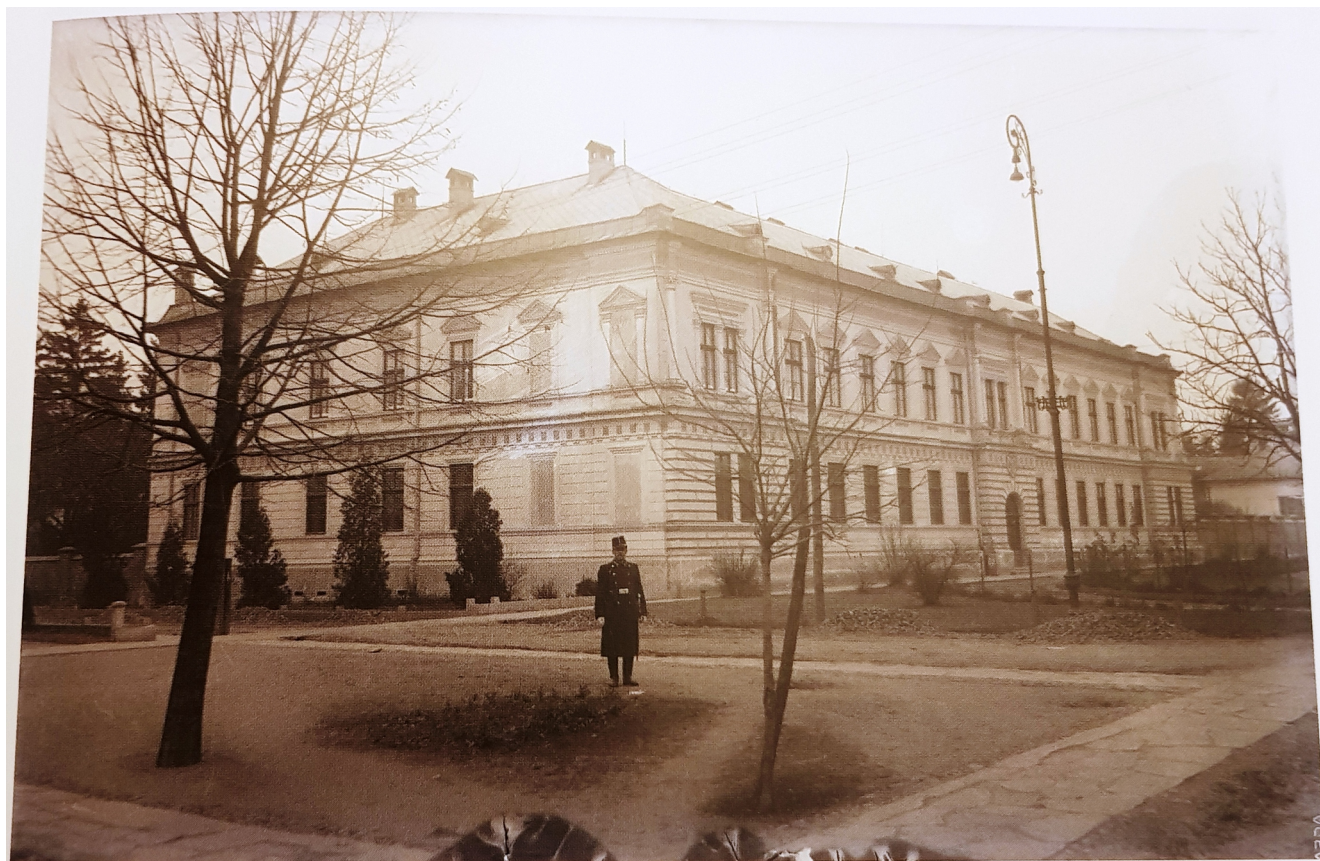
foto 24- clădirea Episcopiei greco-catolice (fosta școală de fete) în 1935

O fotografie din 1935 executată de Suba Zoltán clarifică chestiunea celor două împrejurimi care delimitează strada Industriei: surprinde momentul sistematizării străzii Industriei, fiind demolate ambele împrejurimi adiacente- atât cea a bisericii, cât și cea a școlii. Se văd trasate alei, trotuare și se văd deja executate soclurile unor împrejurimi ale celor două clădiri pe poziții noi. Este cert că str. Industriei a fost lărgită în acest moment și, deși nu dispunem de nicio hartă a acestei operațiuni, harta din 1974 va confirma acest lucru (*foto 24*<sup>35</sup>). Se vede o grădină îngrijită în fața fostei școli și un corp de iluminat elegant în dreptul clădirii școlii/ episcopiei. Aleile sunt pavate cu lespezi de piatră, iar strada așteaptă pavarea cu calupuri de piatră care se văd în imagine deja pregătite.

Din această imagine ne rezultă și prima modificare a imaginii clădirii: dacă pe toate imaginile anterioare e destul de evident că fosta școală de fete era acoperită inițial cu țigle ceramice, pe fotografia din 1935 vedem clar o învelitoare din plăci de ciment-azbest (plăcile pătrate de ciment-azbest au fost patentate în 1903 sub numele de "Eternit" de către inginerul austriac Ludwig Hatsek și s-au răspândit rapid în Europa Centrală, fiind mai ieftine și mai rapid de montat decât țigla). Așadar, undeva între 1925 și 1935 clădirea a fost reparată și i-a fost înlocuit acoperișul de țiglă cu Eternit; cel mai probabil, acest lucru s-a întâmplat după 1930, o dată cu preluarea clădirii de către Episcopia Greco-Catolică, în efortul de transformare a clădirii pentru a corespunde noii sale funcțiuni.

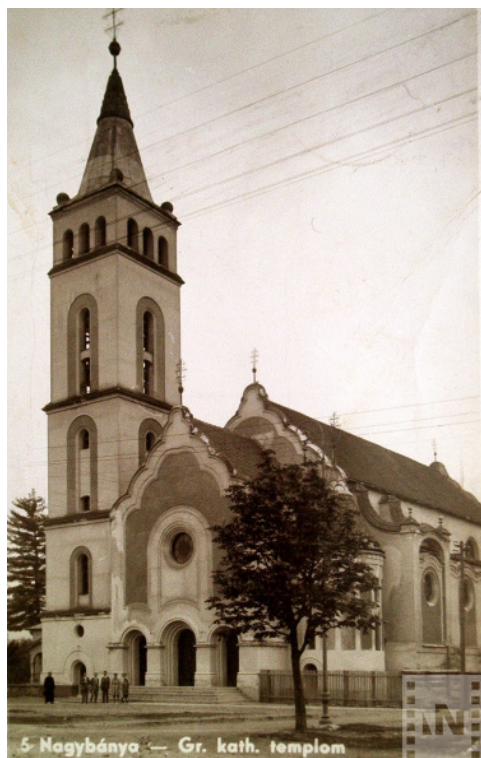
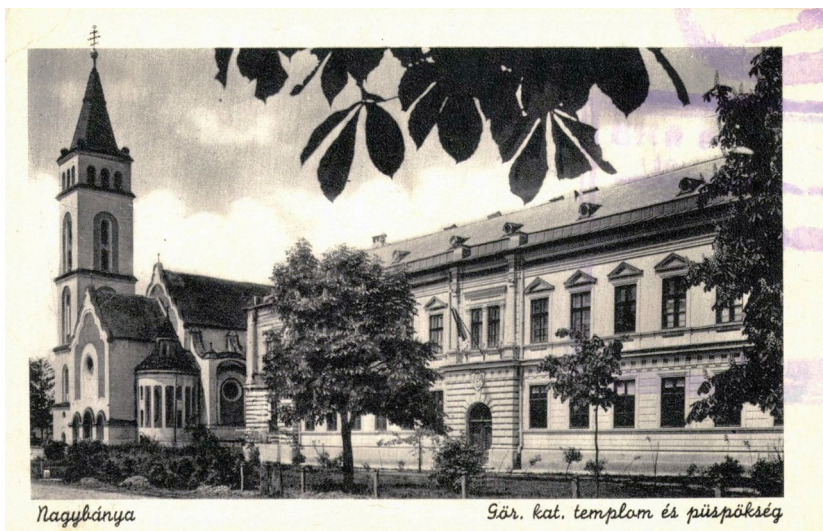
foto 25, 26- imagini din 1940

Ulterior fotografiei din 1935, două fotografii datate aprox. 1940 sau imediat după 1940 ne arată întreg ansamblul de clădiri și amenajări cu organizarea planimetrică pe care o vedem și azi: strada Industriei s-a lărgit, clădirile au împrejurimi mai delicate și transparente, spațiile verzi s-au dezvoltat (*foto 25*<sup>36</sup>, *26*<sup>37</sup>); fotografia fostei școli de fete confirmă schimbarea învelitorii: și aici este vizibil acoperișul din plăci de Eternit. Se mai remarcă rețeaua de electricitate care s-a dezvoltat în mod evident.

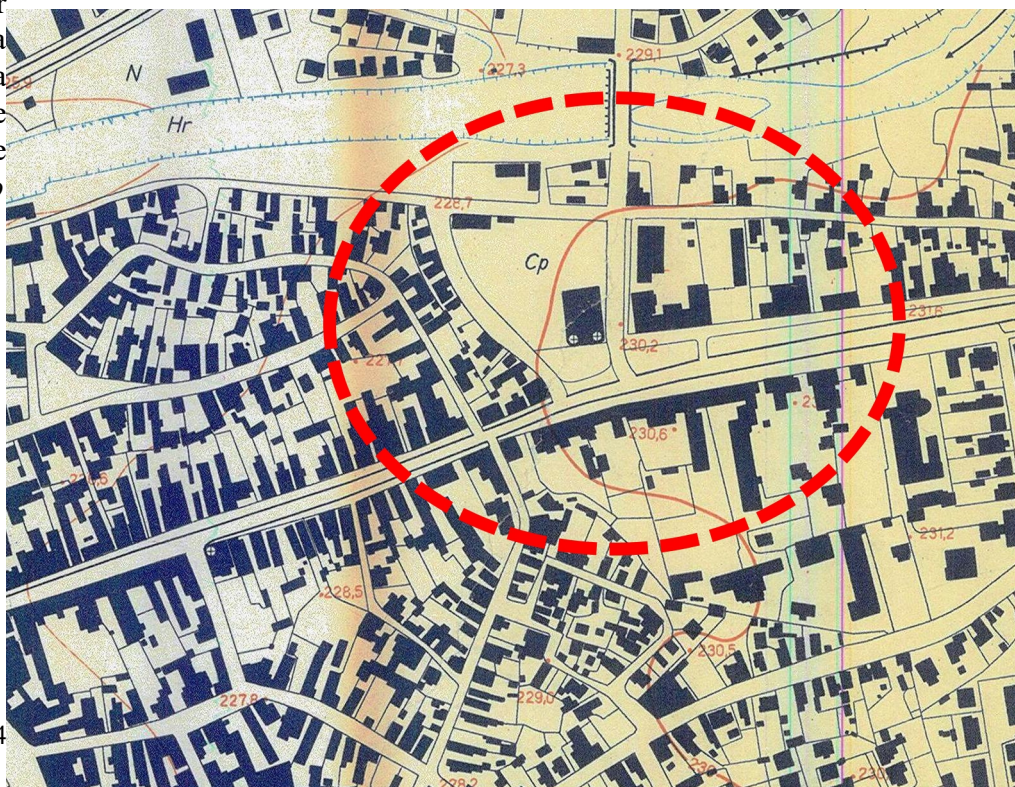
foto 29- harta din 1974

Ne întoarcem acum la hărți, căutând intervențiile din perioada comunistă asupra clădirii studiate. Din 1974 avem o hartă care confirmă operațiunea urbanistică de lărgire a străzii Industriei, așa cum am observat-o pe fotografiile istorice<sup>40</sup>. Am remarcat pe hărțile anterioare că traseul străzii se afla pe lângă zidul bisericii greco-catolice care fusese edificată pe limita de proprietate, iar curtea școlii de fete era destul de largă până la stradă. În imaginea din anul 1935 am văzut că era în desfășurare o operațiune de sistematizare stradală care lărgea traseul străzii și îi modifica traseul, astfel încât să se îndepărteze ușor de clădirea bisericii.

Toată această succesiune de situații este confirmată de harta din 1974, unde strada se vede conturată între cele două proprietăți și curbată corect la intersecția cu str. Baia Sprie/ Vasile Lucaciu, iar podul Industriilor este și el lărgit (la acea dată se edificase deja podul din beton care există și azi, pe care deja l-am expus în *foto* 28).

Mai vedem în această hartă că au apărut corpurile de construcții noi din curte, cu excepția magaziiilor din vecinătatea dreaptă a clădirii (foto 29<sup>41</sup>).

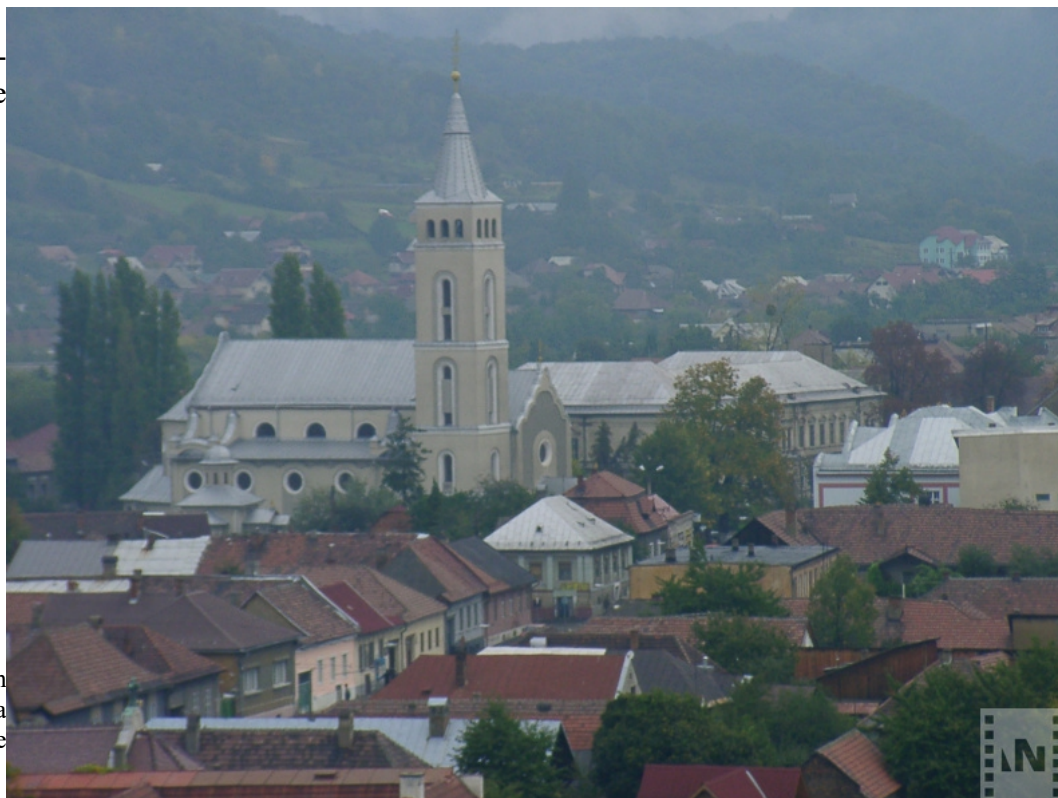
foto 31- panoramă din anii 2000 asupra bisericii greco-catolice și fostei școli de fete

O panoramă din anii 2000 ne arată acoperișul clădirii refăcut cu tablă plană fălțuită; nu cunoaștem momentul în care s-au produs aceste reparații (foto 31<sup>43</sup>).

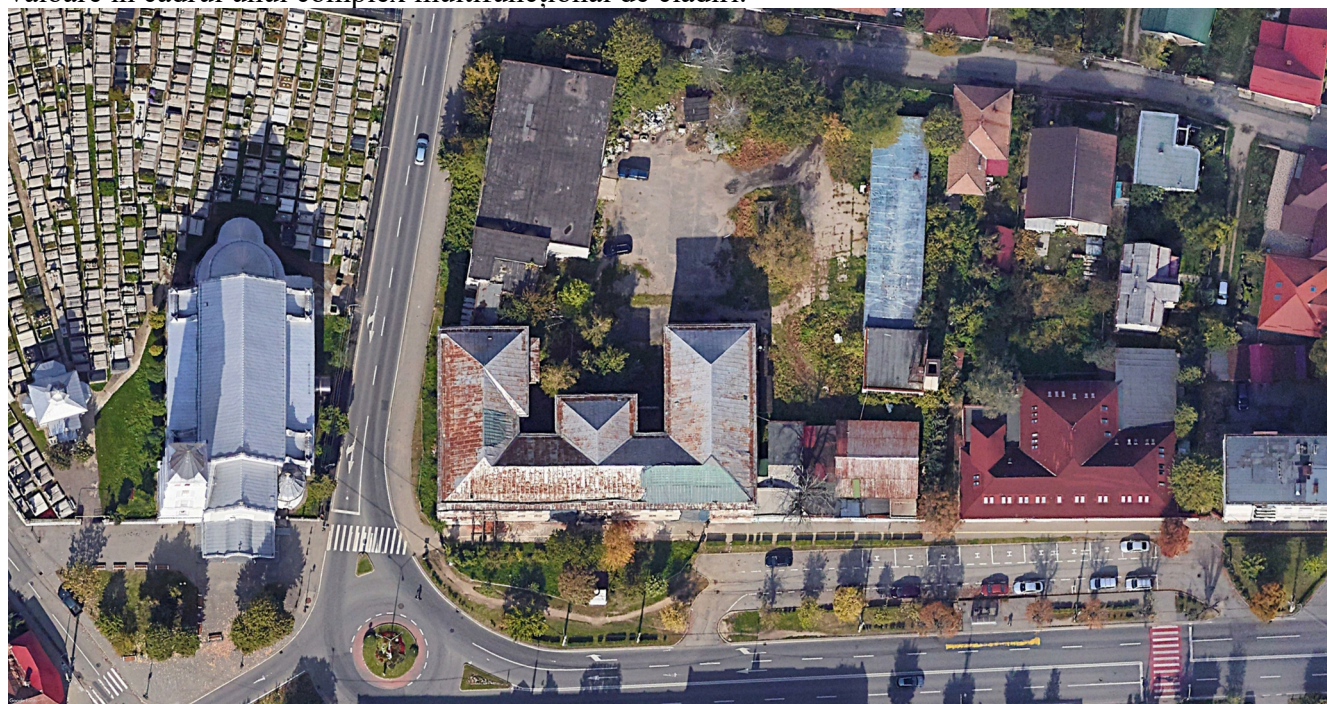
foto 33- clădirea fostei Școli de Fete și vecinătățile ei- imagine satelitară actuală

În fine, pe o captură din satelit se poate observa starea extrem de proastă a învelitorilor clădirilor din curtea "Tricomar", stare care a generat distrugerea rapidă și fără precedent a clădirilor, mai ales a celei istorice (*foto 33*<sup>44</sup>). Din păcate, situația atât de frecventă a absenței unui proprietar clar care să aibă obligația întreținerii clădirii a generat degradarea continuă a acestora după abandonarea sa. Furtuna din 17 septembrie 2017 i-a smuls părți din acoperiș, iar pe 23 martie 2018 fațada principală s-a surpat parțial. Recent, clădirea a intrat în proprietatea s.c. "Revolution Eco Construct" s.r.l., care a început demersurile pentru punerea în siguranță și reabilitarea clădirii, precum și pentru punerea ei în valoare în cadrul unui complex multifuncțional de clădiri.

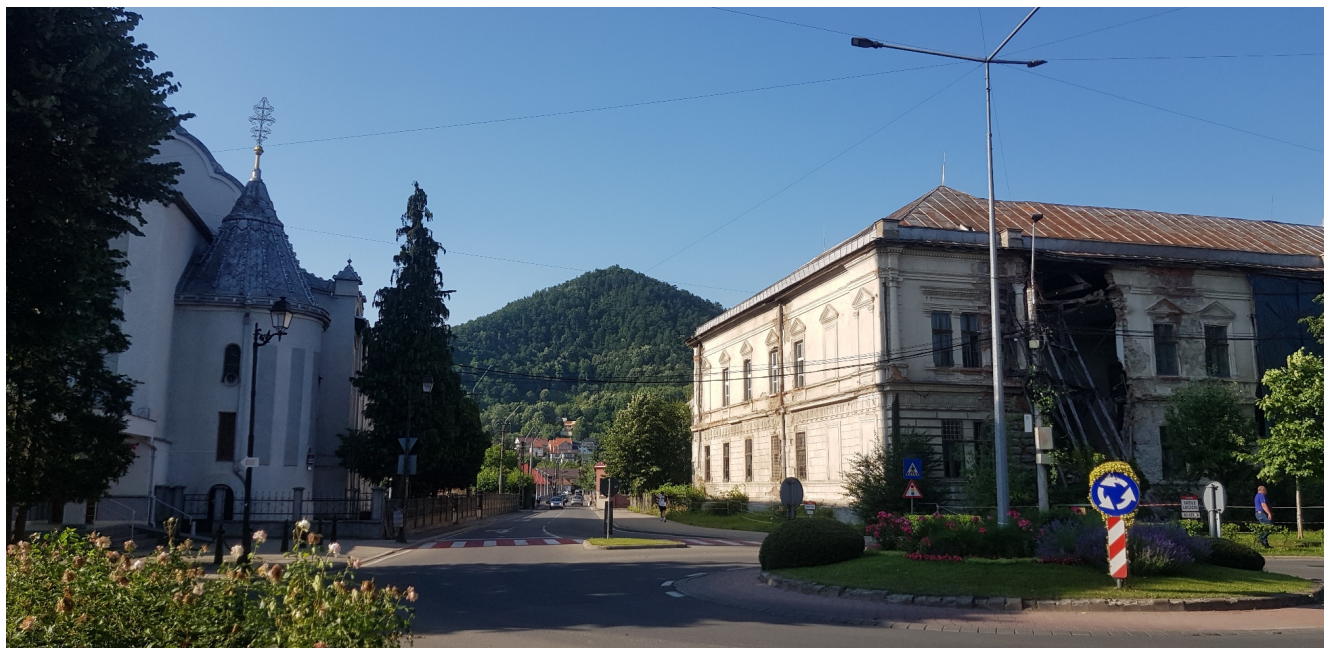
foto 39- perspectivă a străzii Industriei spre Dealul Crucii- iunie 2023

Pentru început, o perspectivă din str. Vasile Lucaciu spre Dealul Crucii, de-a lungul străzii Industriei pe care am văzut-o trasată în 1899 și sistematizată în 1935 (*foto 39*). Comparând cu fotografiile istorice, înțelegem transformările prin care a trecut această stradă și relația sa cu clădirile adiacente. Dacă grădina Școlii de Fete era dezvoltată până aproape de limita trotuarului actual, iar biserica era edificată pe limita proprietății și expusă complet spre domeniul public, în timp s-a redus spațiul verde adiacent școlii și a apărut fâșia de curte a bisericii dintre clădire și trotuar. Sunt vizibile clar pe această fotografie cele două anomalii urbanistice ale zonei: trotuarul extrem de îngust adiacent bisericii și, în fundal, casa din anii 40' care ocupă integral trotuarul pe toată lățimea lui, întrerupând complet circulația pietonală.

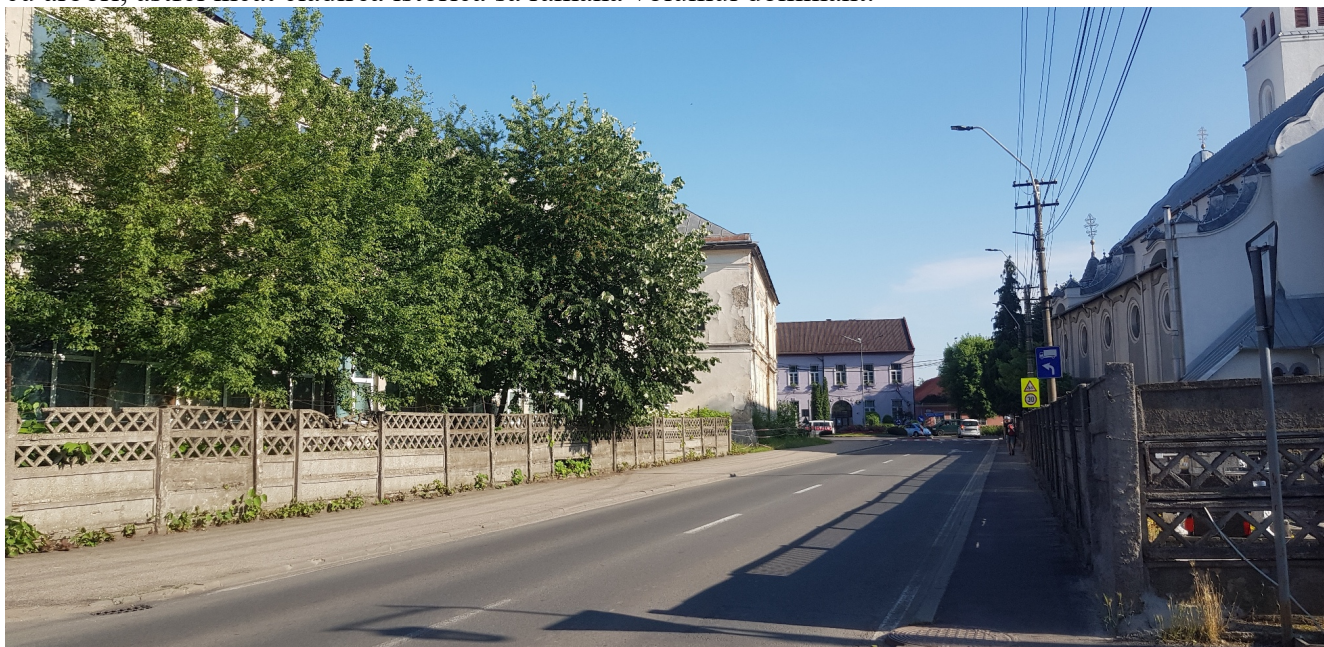
foto 40- strada Industriei cu curtea "Tricomar" pe stânga- iunie 2023

Următoarea fotografie surprinde toate clădirile relevante ale zonei văzute dinspre Podul Industriei spre str. Vasile Lucaciu, cu Școala gimnazială "Octavian Goga" în fundal (*foto 40*). Se observă echilibrul compozițional al clădirilor edificate în momente diferite, dar raportându-se toate la volumul fostei Școli de Fete: cornișa corpului principal al bisericii și cornișa Școlii "Octavian Goga" se subordonează cornișei Școlii de Fete; clădirea fabricii "Tricomar" adăugate în perioada comunistă în curtea fostei Școli de Fete este mai înaltă decât aceasta, dar mai retrasă în adâncimea curții și mascată cu arbori, astfel încât clădirea istorică să rămână volumul dominant.

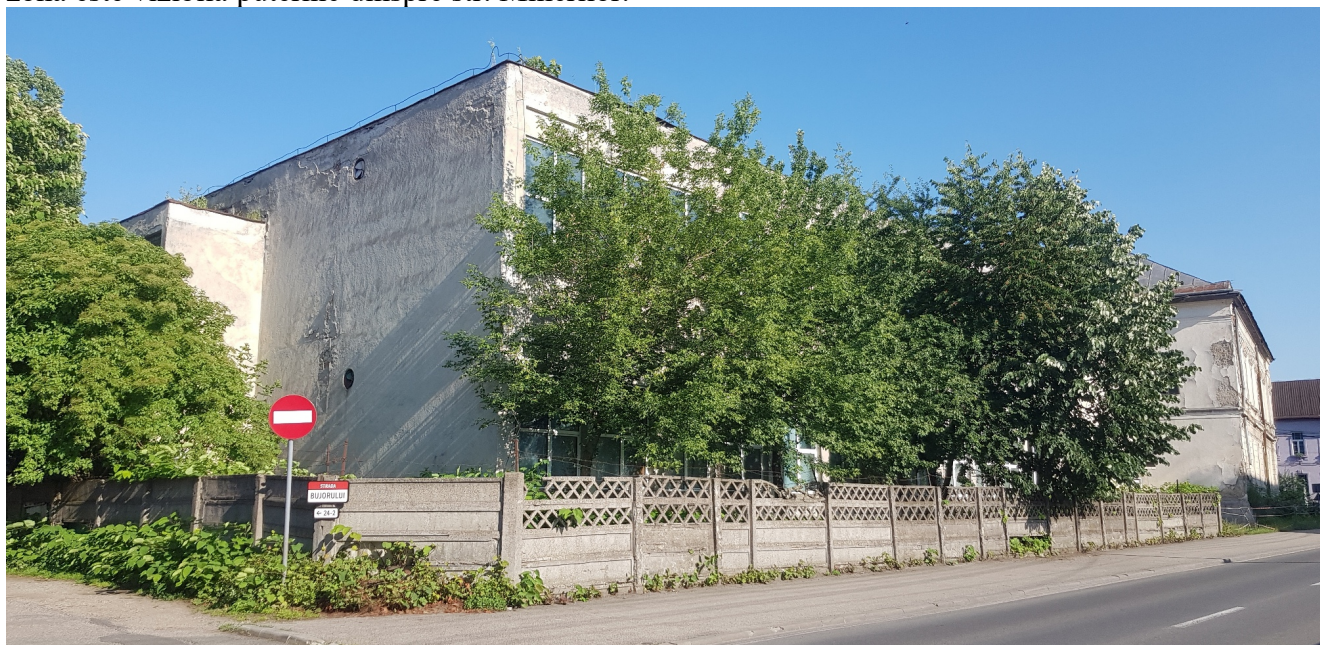
foto 41- proprietatea "Tricomar" văzută de pe str. Industriei, la intersecția cu str. Bujorului- iunie 2023

Conexiunea între clădirea istorică și clădirile edificate în perioada comunistă este mai clară în *foto 41*; în absența vegetației devine evidentă slaba calitate a clădirii mai noi: sărăcia limbajului arhitectural este total nepotrivită contextului și demonstrează că edificiile necesare fabricii înființate în perioada comunistă au fost realizate în grabă, fără o studiere atentă a contextului și fără pretenții de respectare a acestuia. Indiscutabil, era o perioadă în care conta mai mult funcționalitatea și rapiditatea execuției, dar rezultatul este o relație de foarte proastă calitate între corpurile de clădire datând din perioade istorice diferite. Relația cu situl este, de asemenea, compromisă: un spațiu total neprietenos

cu pietonii, respingător prin prezența calcanului nordic al clădirii, al împrejuririi înalte din beton și a intersecției neamenajate dintre str. Industriei și str. Bujorului. O viitoare reamenajare a proprietății "Tricomar" va trebui să acorde o atenție deosebită acestei intersecții și acestui colț de curte, întrucât zona este vizibilă puternic dinspre str. Minerilor.

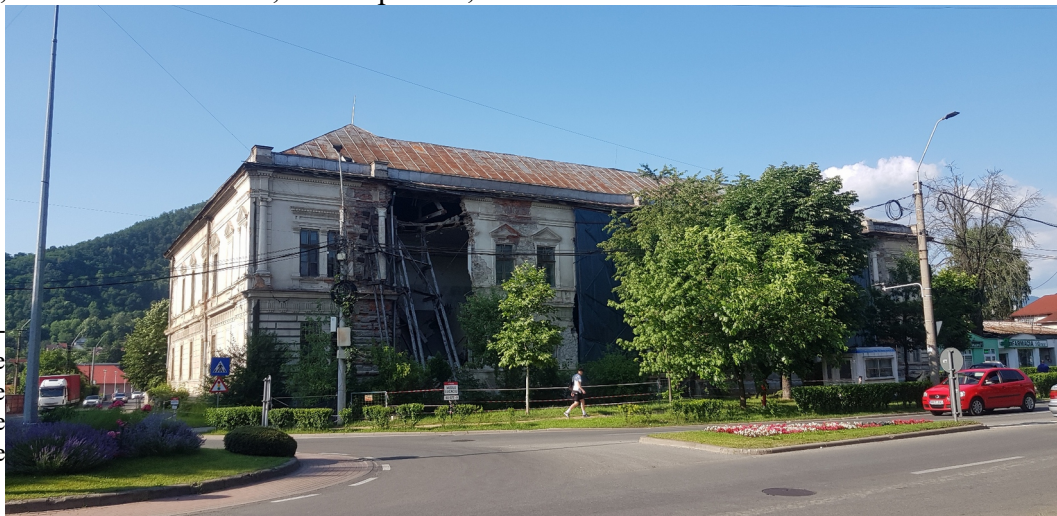
Prezentăm în *foto 42, 43, 44* clădirea așa cum arată azi, cu cele trei fragmente de fațadă prăbușite și acoperite cu prelate. Se pot observa toate detaliile ce reprezintă degradarea clădirii- elemente structurale, elemente decorative, sistem pluvial, învelitoare.

foto 43- porțiune prăbușită în extremitatea estică; se observă degradarea mult mai veche cauzată de umiditate asupra decorațiunilor fațadei, precum și porțiunea de acoperiș smuls- foto 2023

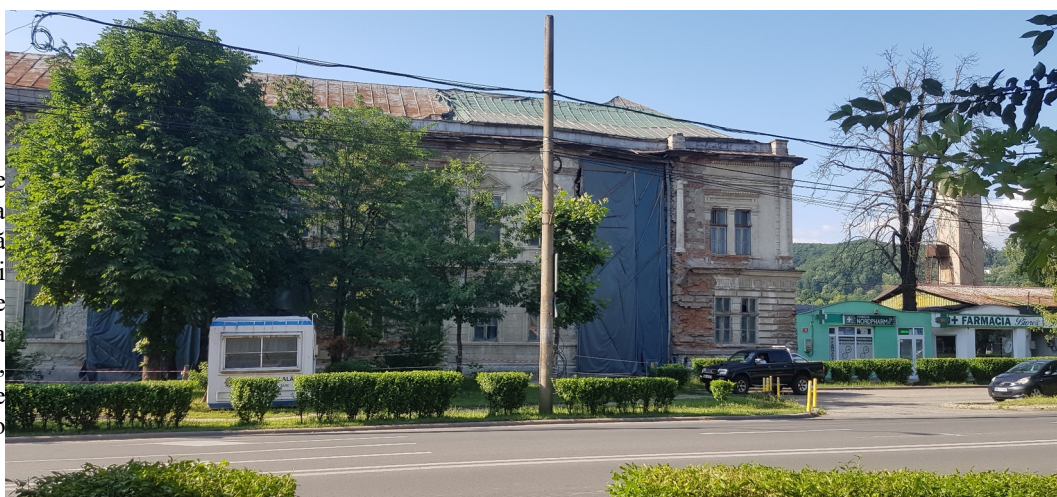
foto 44- degradarea fațadei principale: colaps total al unor travei și distrugerea elementelor purtate pe restul suprafeței fațadei- vara 2023

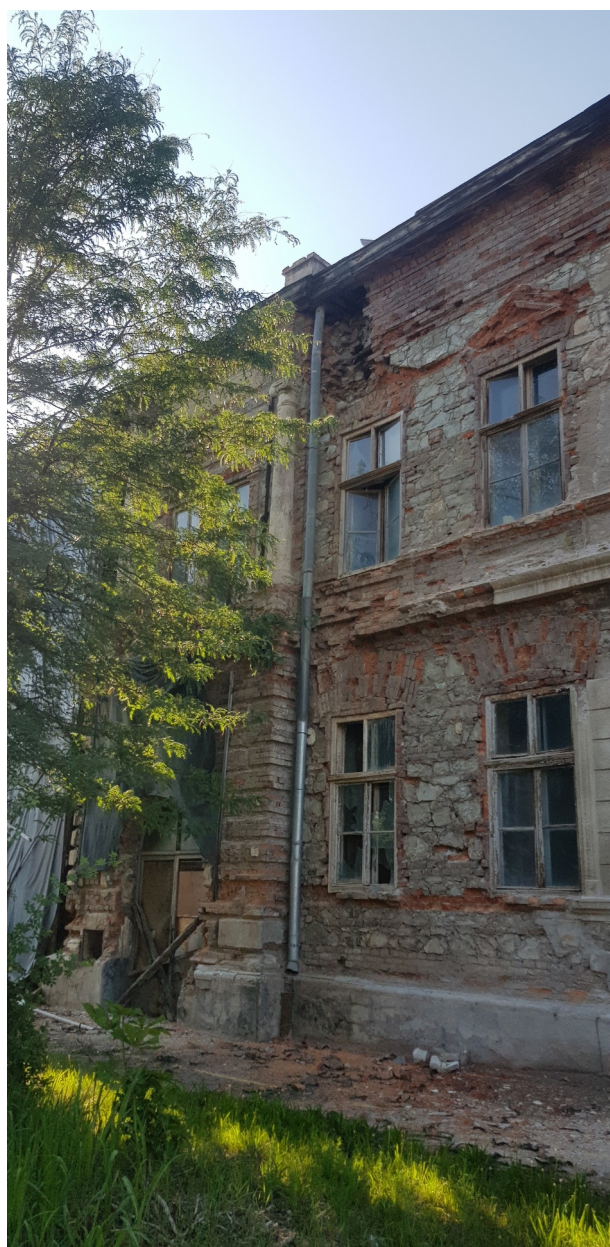
În *foto 45* se poate vedea o etapă premergătoare: din cauza sistemului pluvial defect, s-au distrus pe rând cornișa, tencuielile, s-au smuls reliefurile din cărămidă care susțineau profilaturile decorative și, în cele din urmă, a început a se desface aticul de cărămidă.

foto 45- fațada afectată de umiditate- 2023

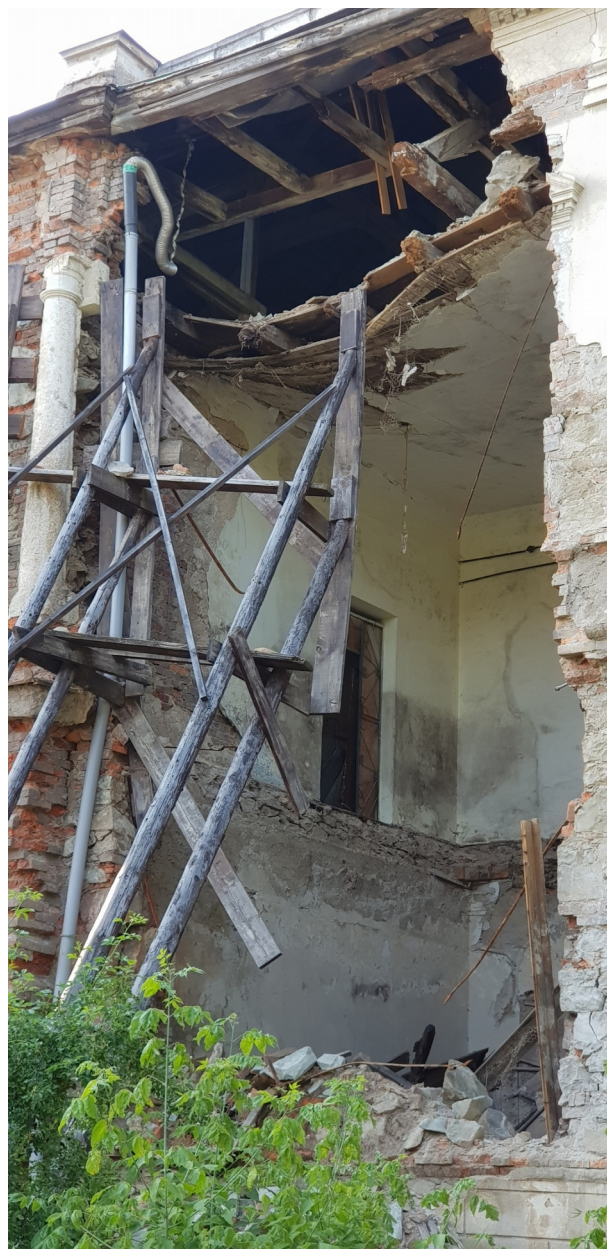
foto 46- una din cele trei travei prăbușite în 2018- foto 2023

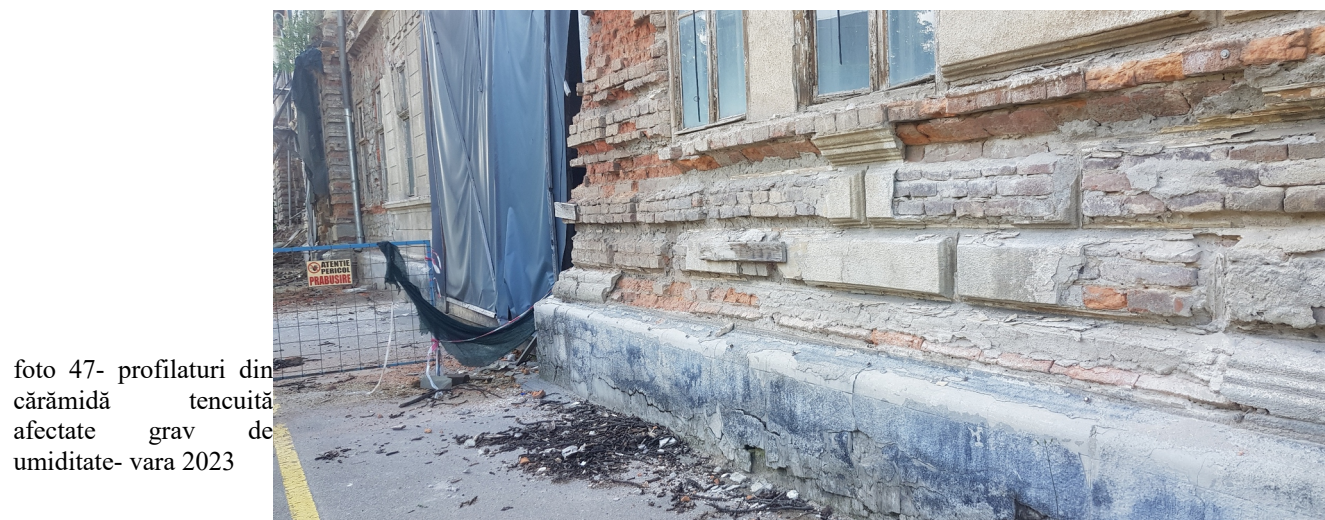
foto 47- profilaturi din  
cărămidă tencuită  
afectate grav de  
umiditate- vara 2023

Pe fațada dinspre str. Industriei putem observa același proces de degradare aflat deja în curs: tencuielile și chiar zidăria din zona burlanelor sparte sunt deja afectate (foto 47. 48).

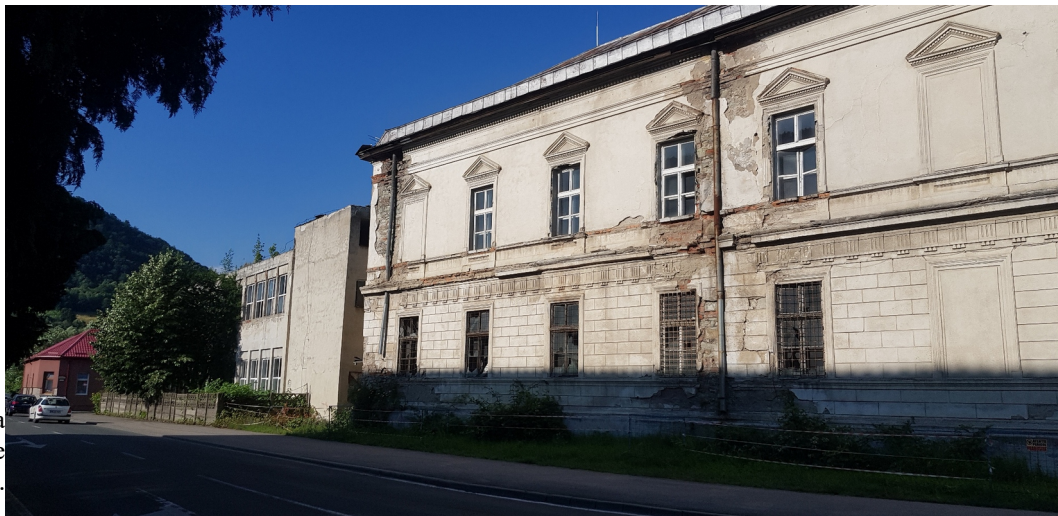
foto 48- conexiunea între corpul vechi și cel din perioada comunistă- se văd degradări grave cauzate de umiditate pe cel vechi și degradări cauzate de abandon pe ambele- vara 2023

Se vor putea dezafecta clădirile edificate în perioada comunistă, aflate deja și ele în stare proastă; se vor lua măsuri de ordin tehnic pentru ca dezafectarea halei de producție care comunică cu clădirea istorică să nu o afecteze în vreun fel pe aceasta. Dacă va fi nevoie, demolarea corpului de legătură între clădiri se va face manual, astfel încât manipularea eronată a unui utilaj să nu producă distrugerii clădirii istorice. Proiectantul va prevedea în caietul de sarcini obligații pentru executant, astfel încât acesta să nu intervină defectuos asupra clădirii istorice în timpul lucrărilor de demolare a clădirii comuniste.

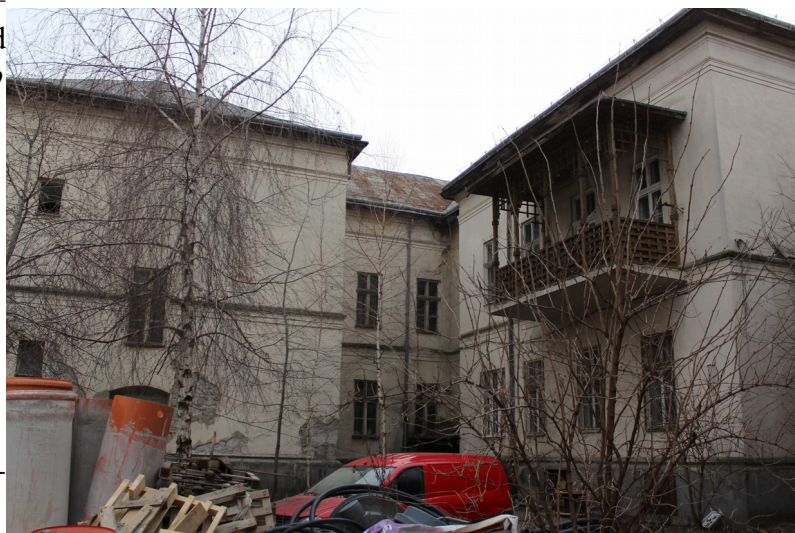
foto 50- ansamblul de clădiri văzut dinspre str. Bujorului; clădirile din perioada comunistă generează o anumită incoerență vizuală prin inadecvarea volumelor și tratării arhitecturale- 2023

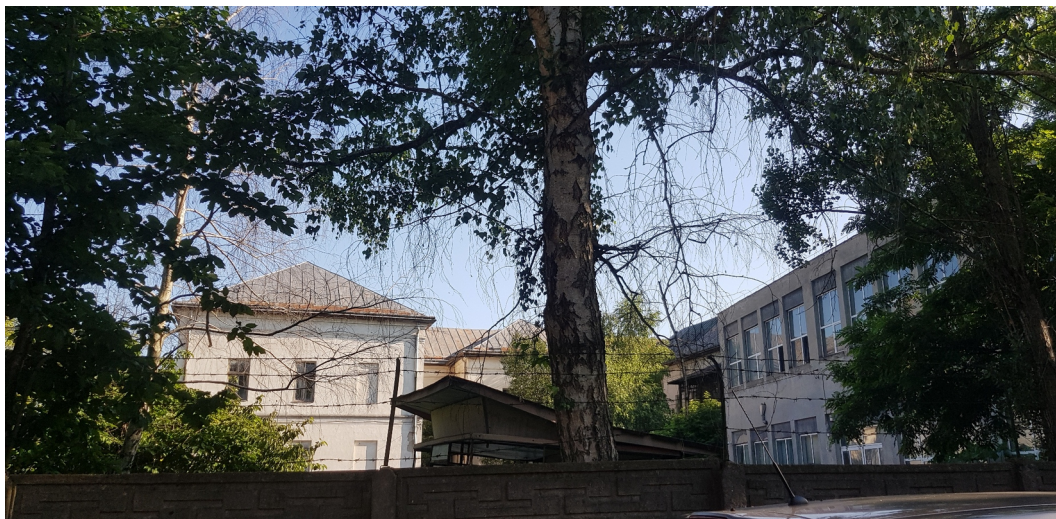
foto 51- corpul halelor de producție construit în perioada comunistă- se observă totala inadecvare a arhitecturii la cea a clădirilor istorice din zonă- vara 2023

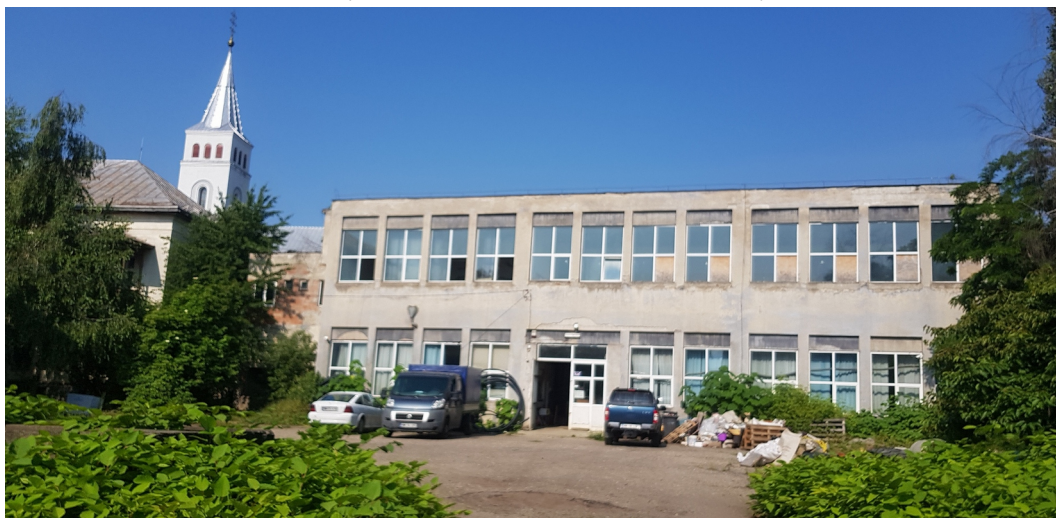
foto 52- extremitatea estică a clădirii și conexiunea cu depozitele edificate în perioada

comunistă. Se observă atât degradarea tencuielilor, cât și prezența copertinelor cu arhitectură

inadecvată și execuție precară- vara 2023

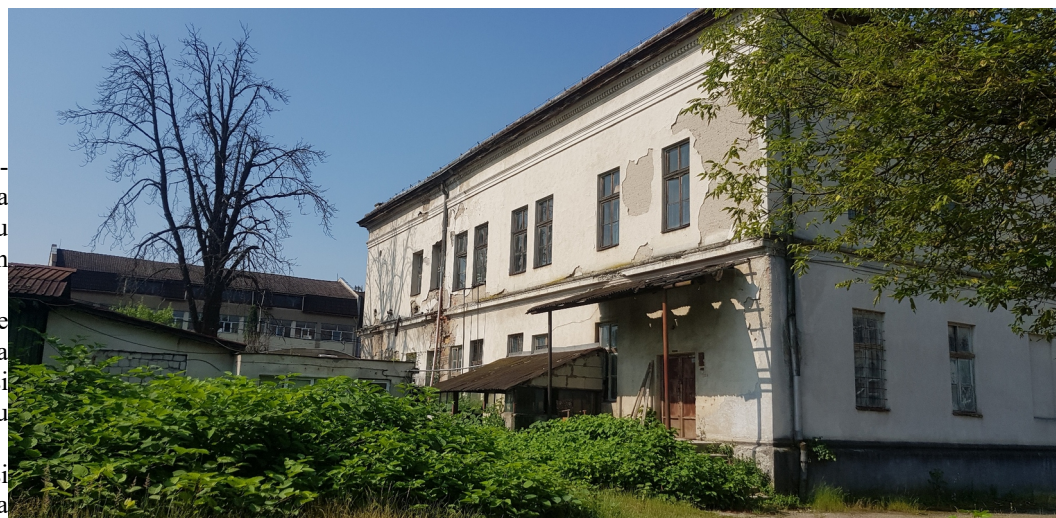
foto 53- atelierul de pe latura estică a curții, edificat în perioada comunistă- se observă atât arhitectura nesemnificativă a clădirii, cât și curtea neîngrijită, abandonată sub asaltul vegetației spontane- vara 2023

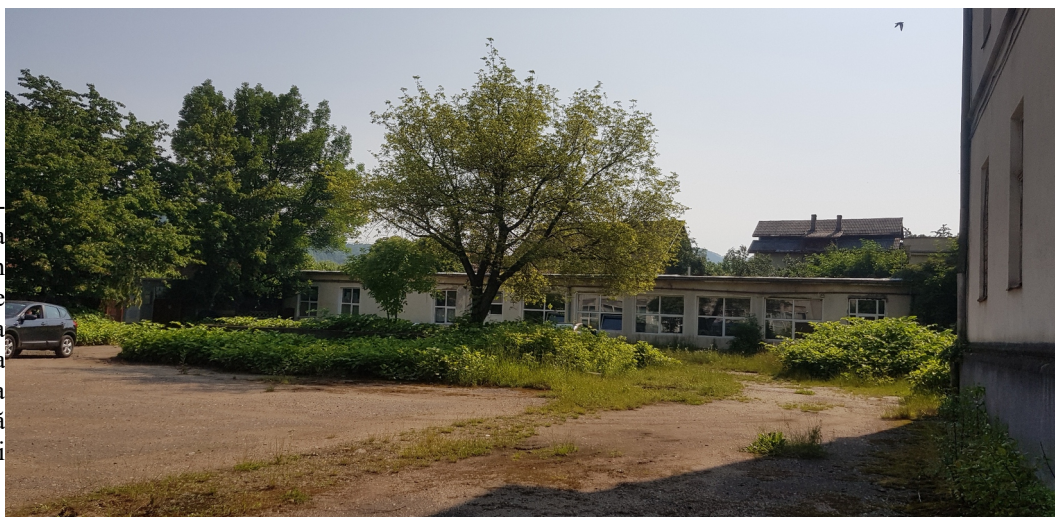
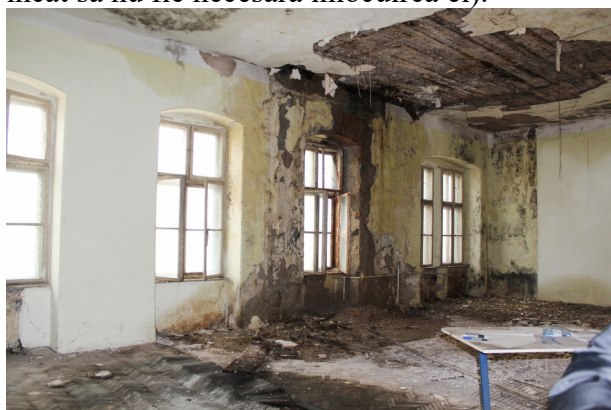
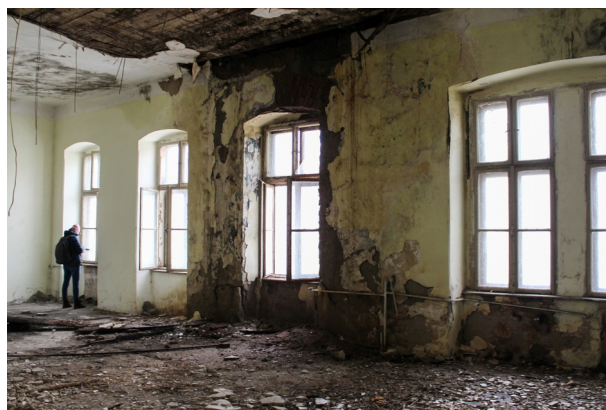
Disponem de fotografii din 2018- anterioare colapsului- realizate exact în zonele care ulterior s-au prăbușit (*foto 54, 55, 56*). În 2023, în aceste săli nu am mai avut acces, ușile fiind blocate ca măsură de protecție după prăbușirea planșelor. Două fotografii din 2023 surprind o sală de la etaj al cărei plafon a început prăbușirea și o porțiune de coridor etaj cu plafonul deja prăbușit (*foto 57, 58*). O altă fotografie din 2023 arată fisuri grave la îmbinarea între planșeu și pereții exteriori ai casei scării (corpul proeminent dinspre curte)- v. *foto 59*; o fotografie din 2023 arată planșeul parterului realizat din bolțișoare de cărămidă pe șine metalice (*foto 60*). O fotografie din 2018 arată că infiltrațiile de apă care au distrus etajul începuseră deja să acționeze și asupra parterului (*foto 61*), iar o alta- tot din 2018- arată holul principal de la parter afectat grav de infiltrații de umezeală- v. *foto 62*.

foto 54, 55, 56- sălile de la etaj afectate de umiditate- foto 2018 (traveile afectate sunt azi deja prăbușite)

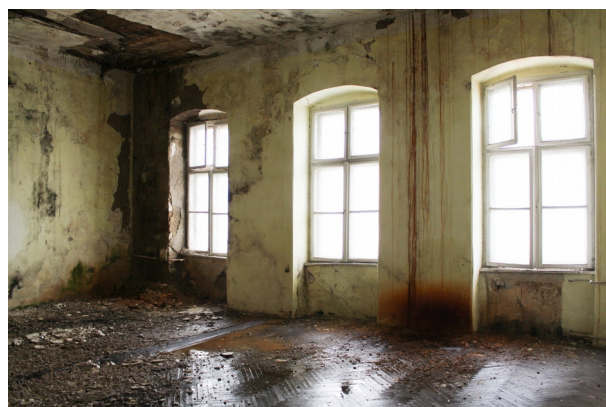
foto 57- planșeu peste etaj aflat în stare de precolaps- 2023

Cu toate acestea, riscul de colaps este iminent în absența unor investiții pentru punerea în siguranță, iar structura ei- oricât de bine ar fi fost ea gândită și realizată- nu va rezista la nesfârșit, o dată ce fațadele și planșeele au început a se prăbuși. În situația actuală, punerea în siguranță a clădirii și reabilitarea structurală trebuie să aibă loc cât mai curând posibil.

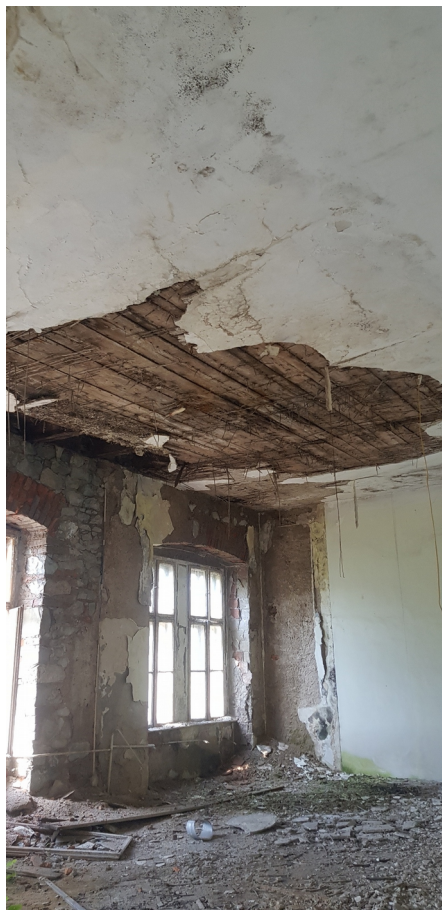
foto 58- porțiune de planșeu deja prăbușită peste coridorul etajului- 2023
