**STUDIUL ISTORICO-ARHITECTURAL AL CLĂDIRII "TRICOMAR"-  
FOSTA ȘCOALĂ CIVILĂ DE FETE, FOSTA EPISCOPIE GRECO-CATOLICĂ  
BAIA MARE, STR. VASILE LUCACIU NR. 61**

**IANUARIE- FEBRUARIE 2024**

AMPLASAMENT: : Baia Mare, str. Vasile Lucaciu nr. 61  
COD LMI 2015: : MM-II-m-B-04461  
BENEFICIAR: : s.c. REVOLUTION ECO CONSTRUCT s.r.l.

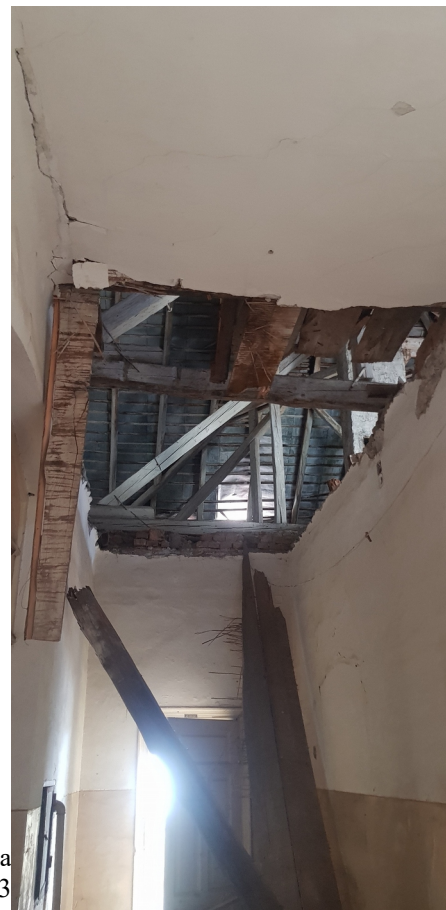
foto 59- fisură gravă la îmbinarea pereților și planșeului- casa scării principale- 2023

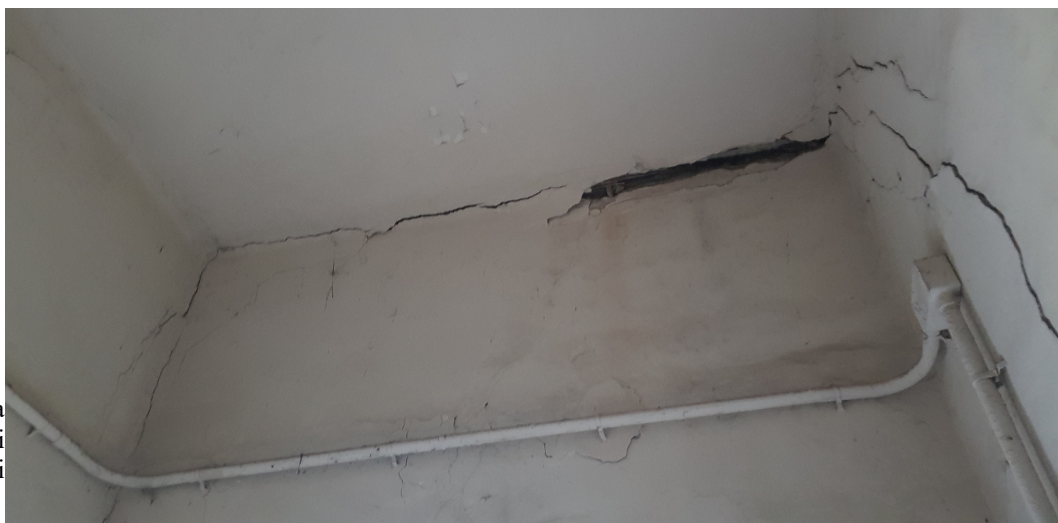
foto 60- planșeu pe bolțișoare la parter- umiditatea a afectat atât șinele metalice (se vede deja rugina), cât și tencuielile de pe bolți- 2023

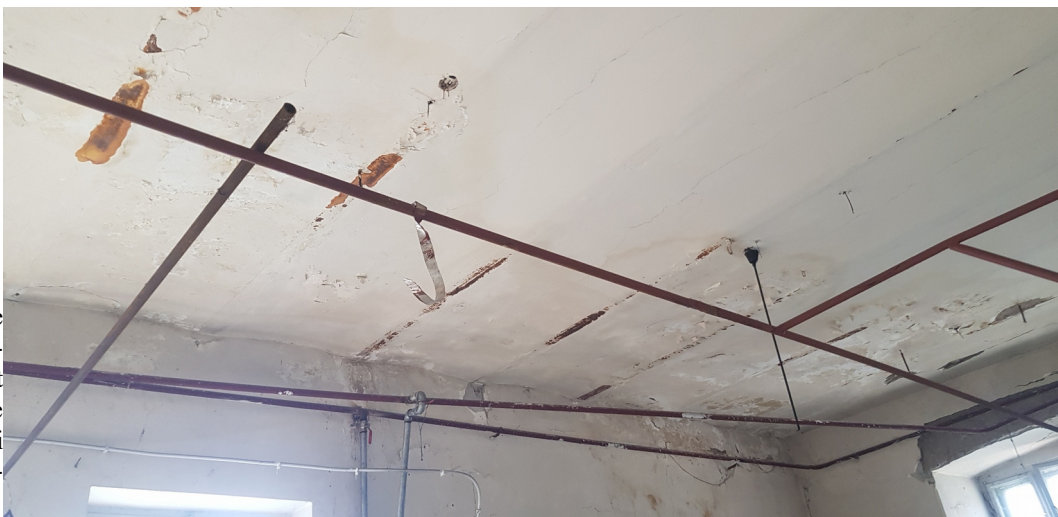
foto 61, 62- imagini din 2018 care arată parterul deja afectat grav de umezeală, după ce etajul fusese deja compromis

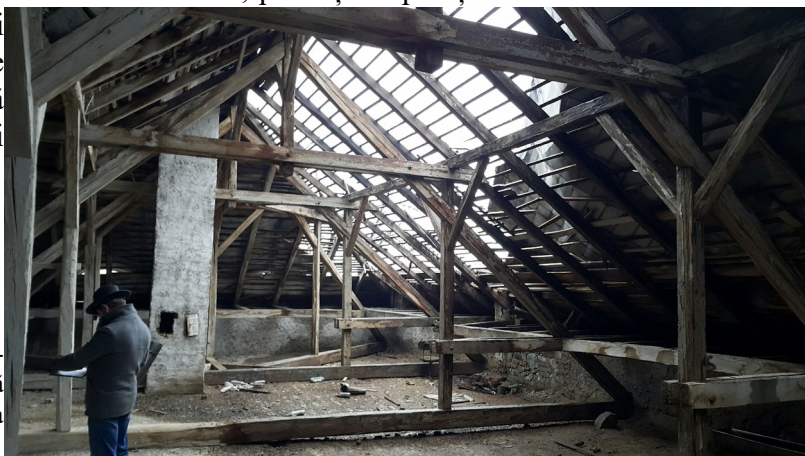
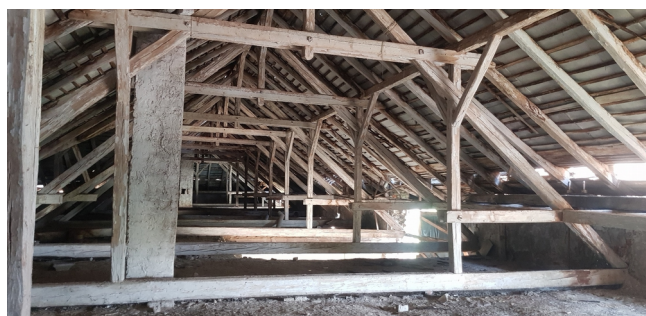
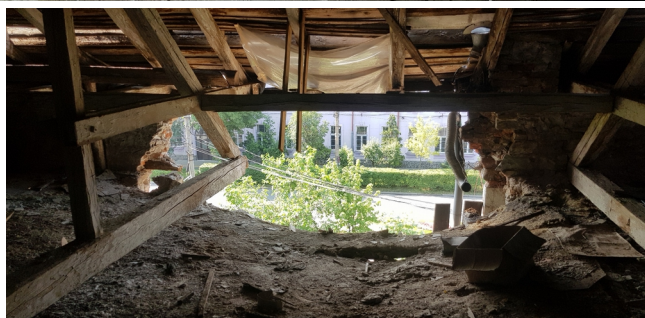
Tot pentru a ilustra distrugerile asupra clădirii arătăm trei fotografii din pod: una realizată în 2018 în care se vede acoperișul smuls de furtuna din toamna 2017 (*foto 63*), iar celelalte două realizate în 2023, după prăbușirea traveilor distruse de infiltrații (*foto 64, 65*). Privind starea șarpantei după prăbușirea porțiunilor de pereți, observăm faptul uimitor că ea încă este stabilă, deși șarpantele istorice se sprijineau pe conturul clădirii și "agățau" planșeele prin elementele verticale de lemn cu rol de tiranți, spre deosebire de șarpantele mai noi în care elementele verticale sunt stâlpi, sprijină pe planșee și susțin învelitoarea. Din cauza acestui sistem constructiv, prăbușirea pereților exteriori va antrena în mod logic și distrugerea șarpantei rămase fără sprijin; faptul că șarpanta e încă intactă demonstrează încă o dată calitatea excepțională a proiectării și execuției Școlii de Fete, în 1899-1900.

foto 63 (dreapta- 2018) și foto 64, 65 (jos- 2023)- fotografii din pod care ilustrează distrugerile progresive apărute după distrugerea învelitorii

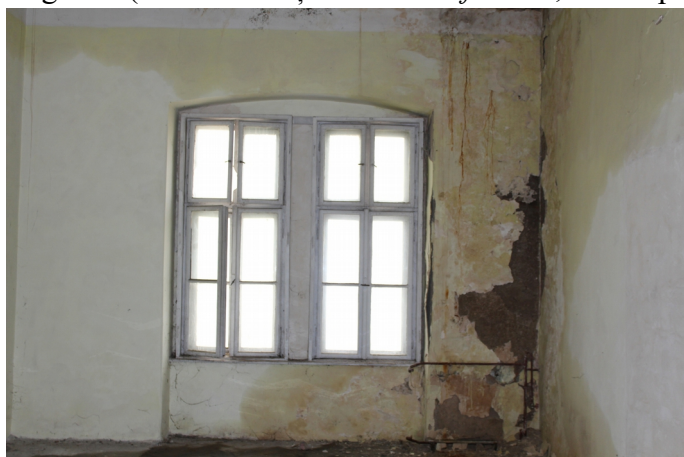
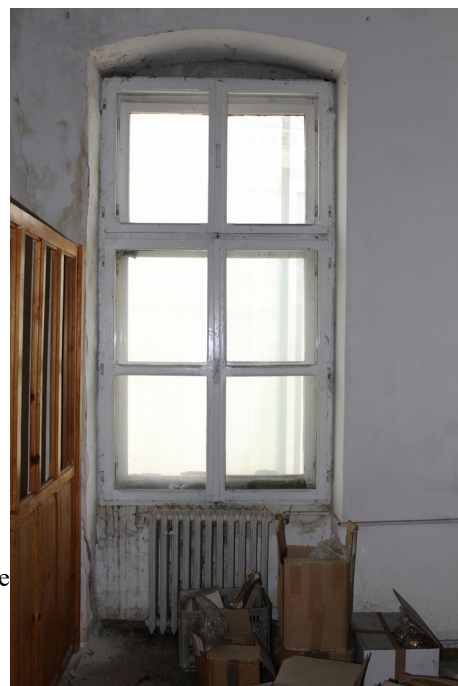
Din conformația originală s-a păstrat cea mai mare parte a tâmplărilor istorice; acestea sunt simple și sobre, fără decorațiuni, executate din lemn. Ferestrele sunt compartimentate în două foi mobile pe 2/3 din înălțime și alte două foi mobile pe 1/3 din înălțime, la partea superioară (*foto 66, 67*). Din păcate, cea mai mare parte a tâmplărilor sunt în stare proastă; chiar și cele care nu au fost afectate de infiltrații sunt neetanșe, au cercevele defecte etc. Ele nu sunt decorative în sine, ci ritmul compartimentărilor lor participă la arhitectura fațadelor.

foto 66, 67- tâmplării originale la ferestre

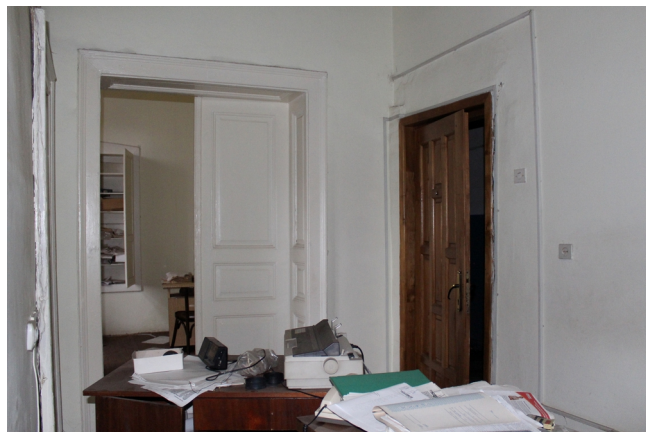
Ușile sunt montate în tocuri aparente care îmbracă toată lățimea peretelui și sunt tratate cu tăblii și profilaturi care repetă ritmul celor de pe foile de ușă (*foto 68*). Sunt prezente și dulapuri îngropate mascate cu uși tratate la fel ca ușile încăperilor (*foto 69*). În perioada comunistă s-au executat înlocuiri de uși- din păcate, cu tâmplării metalice urâte (*foto 70*) sau cu uși din lemn diferite ca imagine de cele originale (o astfel de ușă se vede în *foto 68*, în dreapta imaginii).

foto 68- ușă originală (dreapta) și ușă nouă (stânga)

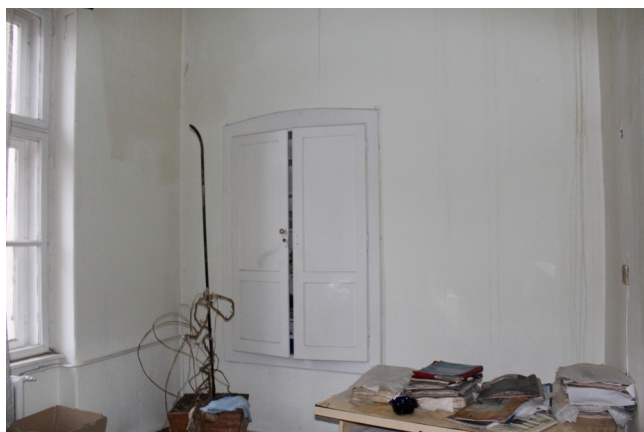
foto 69- dulap înzidit închis cu uși de lemn originale

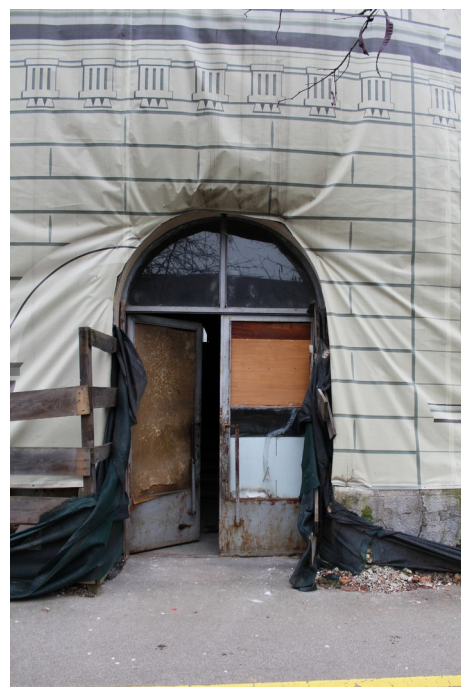
foto 70- ușă metalică la intrarea principală- perioada comunistă

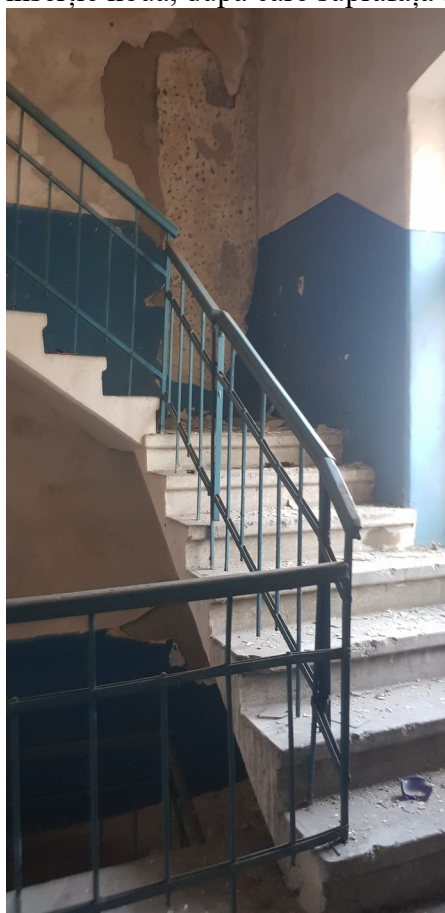
foto 71- scara secundară din beton cu ciment sclivisit

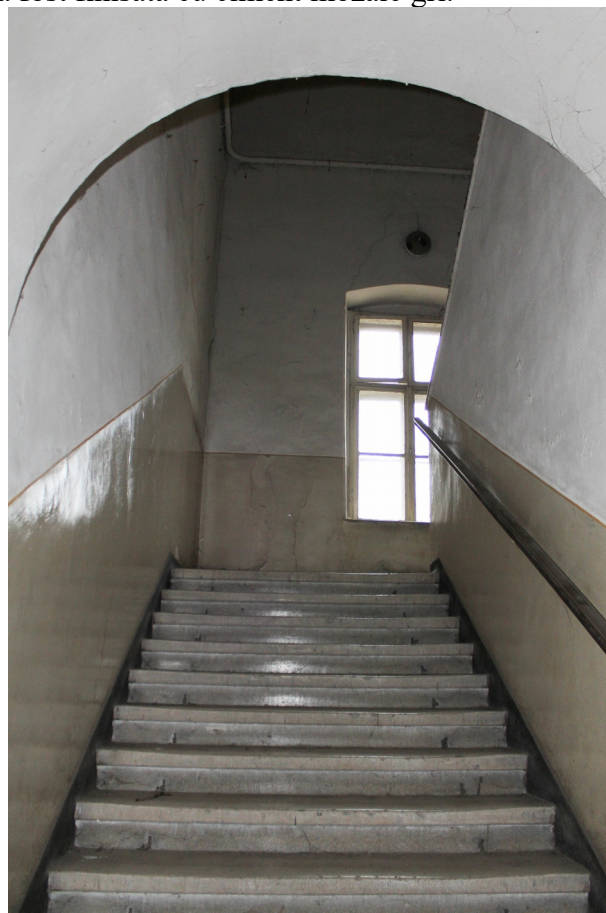
foto 72- scara principală din beton cu ciment mozaic

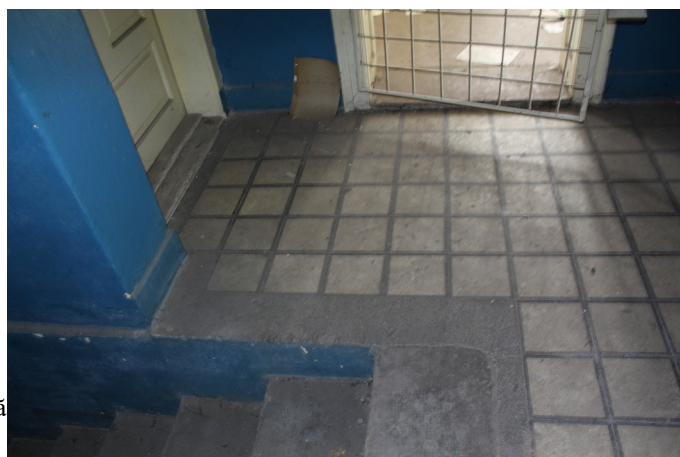
În capul scării secundare, în holul de acces în pod, încă vedem pardoseala originală executată din plăci decorative de ciment mozaic (*foto 73*); atât desenul pardoselii, cât și îmbinările din zona pragurilor sugerează că aceasta este pardoseala originală. Cimentul mozaic se folosea deja la finalul sec. XIX pentru clădiri cu trafic intens- școli, sedii bancare, spitale etc.- și se aplica în desene de pardoseală plăcute, cu geometrie studiată și compoziții de culoare.

foto 73- suprafață păstrată din pardoseala originală

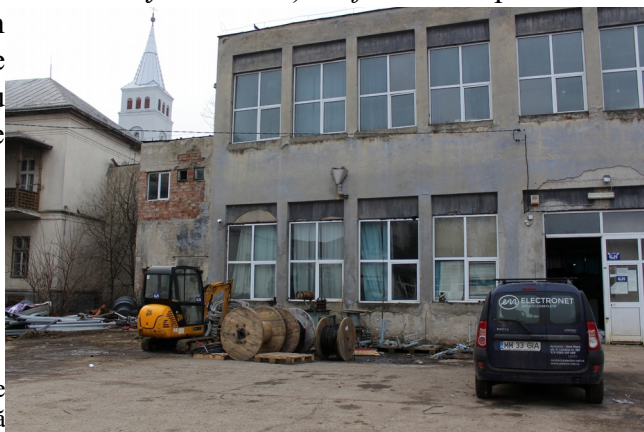
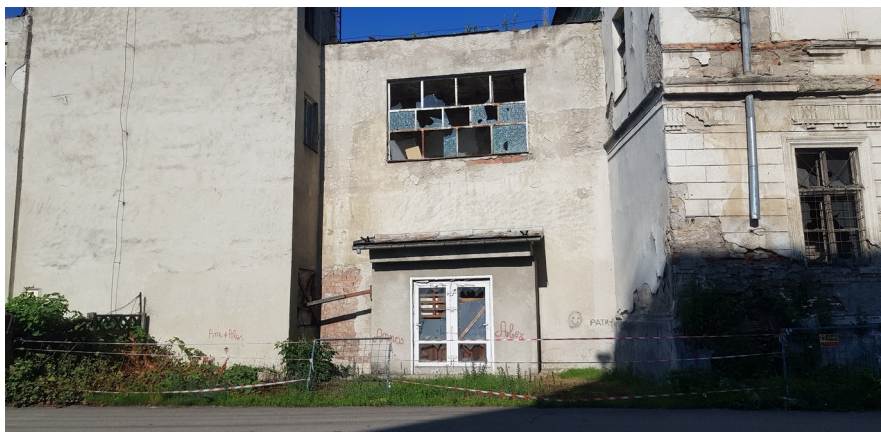
Vom arăta cu fotografii cum s-a executat conexiunea între clădirea istorică și hala de producție, printr-un mic corp de legătură cu coridoare la ambele niveluri (*foto 74, 75*). În *foto 74* se poate vedea acest corp de legătură fotografiat din curte, iar în *foto 75* el este fotografiat din stradă. Se poate observa starea sa precară, cu geamuri sparte, cu vegetație crescută pe acoperiș și cu tencuieli afectate de scurgerile de apă.

foto 74, 75- corpul de legătură între clădirea istorică și hala de producție edificată în perioada comunistă

Se vor putea dezafecta clădirile edificate în perioada comunistă, aflate deja și ele în stare proastă; se vor lua măsuri de ordin tehnic pentru ca dezafectarea halei de producție care comunică cu clădirea istorică să nu o afecteze în vreun fel pe aceasta. Dacă va fi nevoie, demolarea corpului de legătură între clădiri se va face manual, astfel încât manipularea eronată a unui utilaj să nu producă distrugerii clădirii istorice. Proiectantul va prevedea în caietul de sarcini obligații pentru executant, astfel încât acesta să nu intervină defectuos asupra clădirii istorice în timpul lucrărilor de demolare a clădirii comuniste.

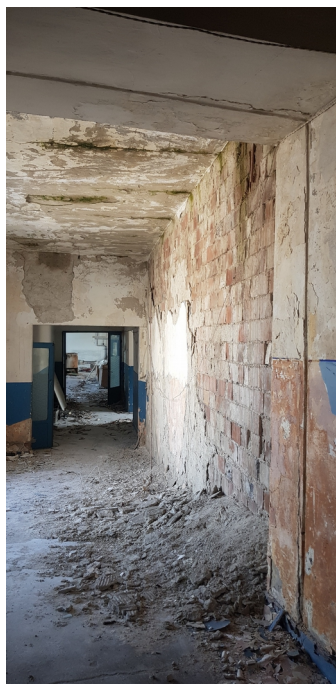
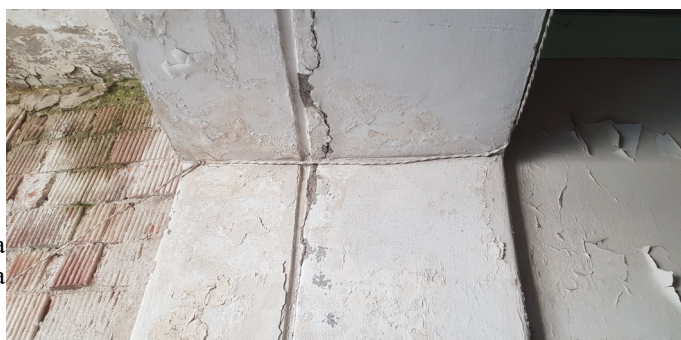
La interiorul clădirii, conexiunea se face printr-un sistem de stâlpi și grinzi cu un mic rost în zona îmbinării, rost vizibil după degradarea tencuielilor (*foto 76, 77*).

foto 76, 77- rost la îmbinarea  
între clădirea veche și cea  
nouă- 2023

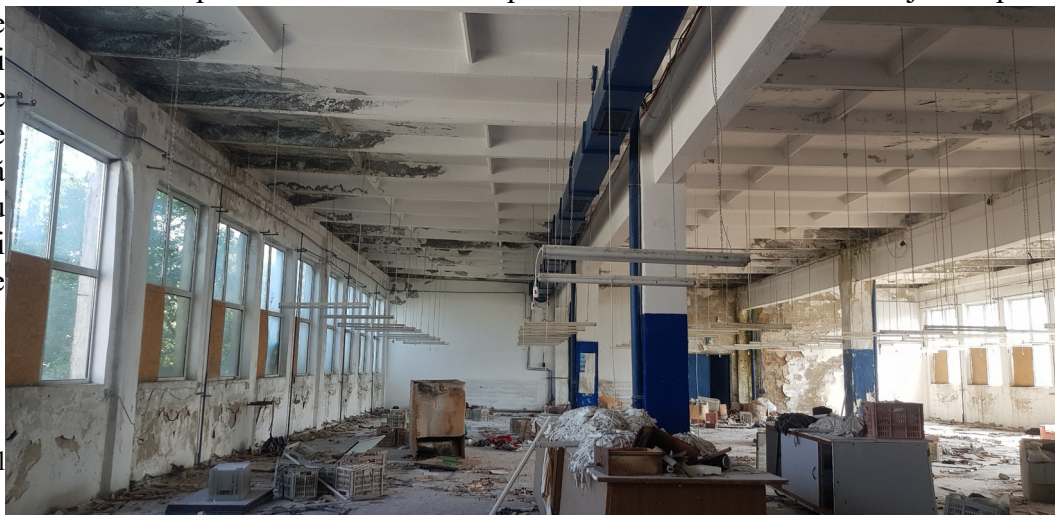
În fotografia următoare se poate observa starea deplorabilă a unei hale de la etajul corpului nou: plafonul este afectat de infiltrații de apă (foto 78). De altfel, se poate vedea în această fotografie că nu doar plafonul, ci și pereții au probleme grave de umiditate.

foto 78- hală la etajul corpului nou- 2023
